# CITTA' METROPOLITANA DI MESSINA

## PROGETTO ESECUTIVO

**Lavori di ricostruzione del piano viabile particolarmente dissestato in alcuni tratti della S.P. 147 di S. Gregorio nel Comune di Capo d'Orlando.-**

**AGGIORNAMENTO PREZZIARIO 2019**

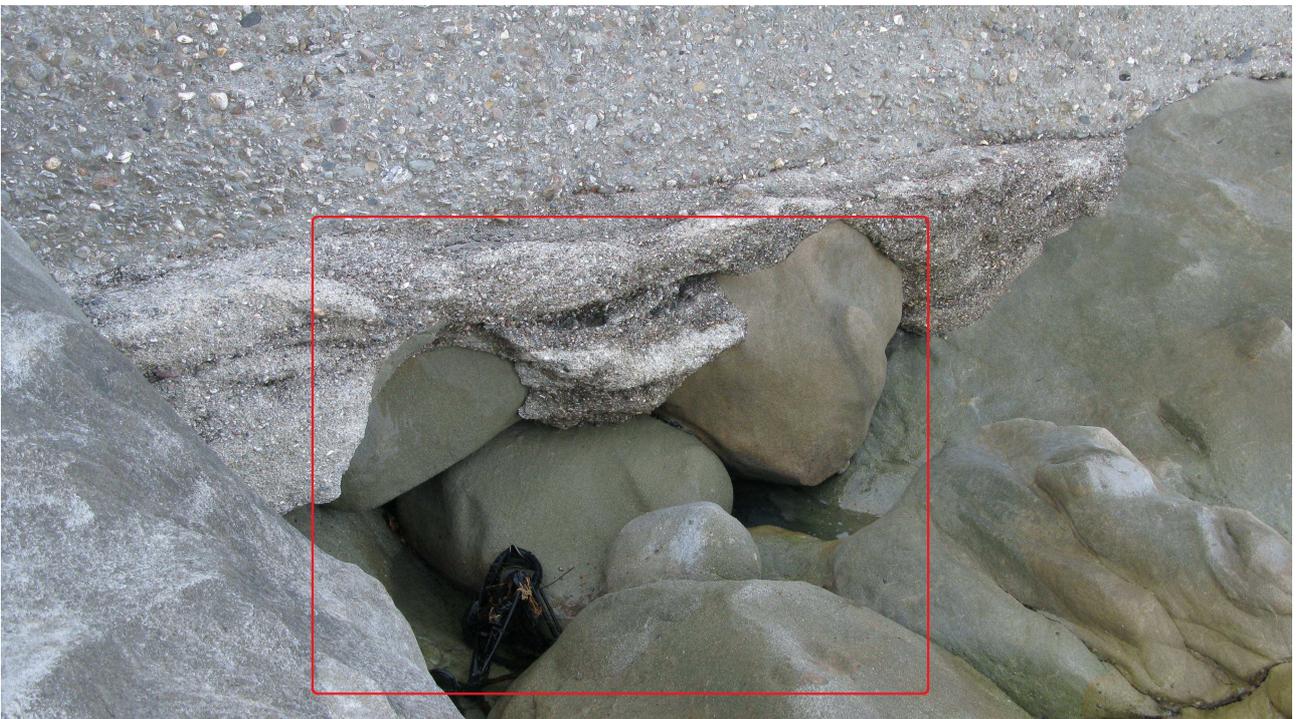
Tornante del Faro piede muro punto di sifonamento sez.23

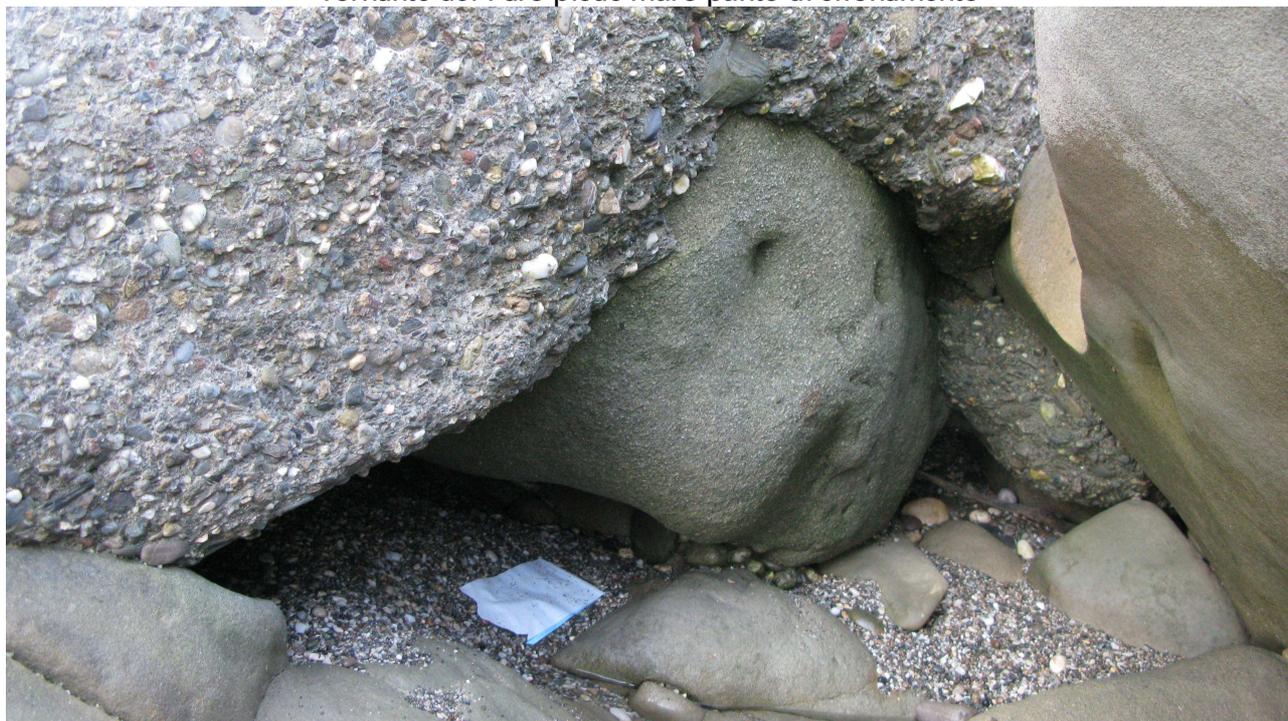
Tornante del Faro piede muro punto di sifonamento

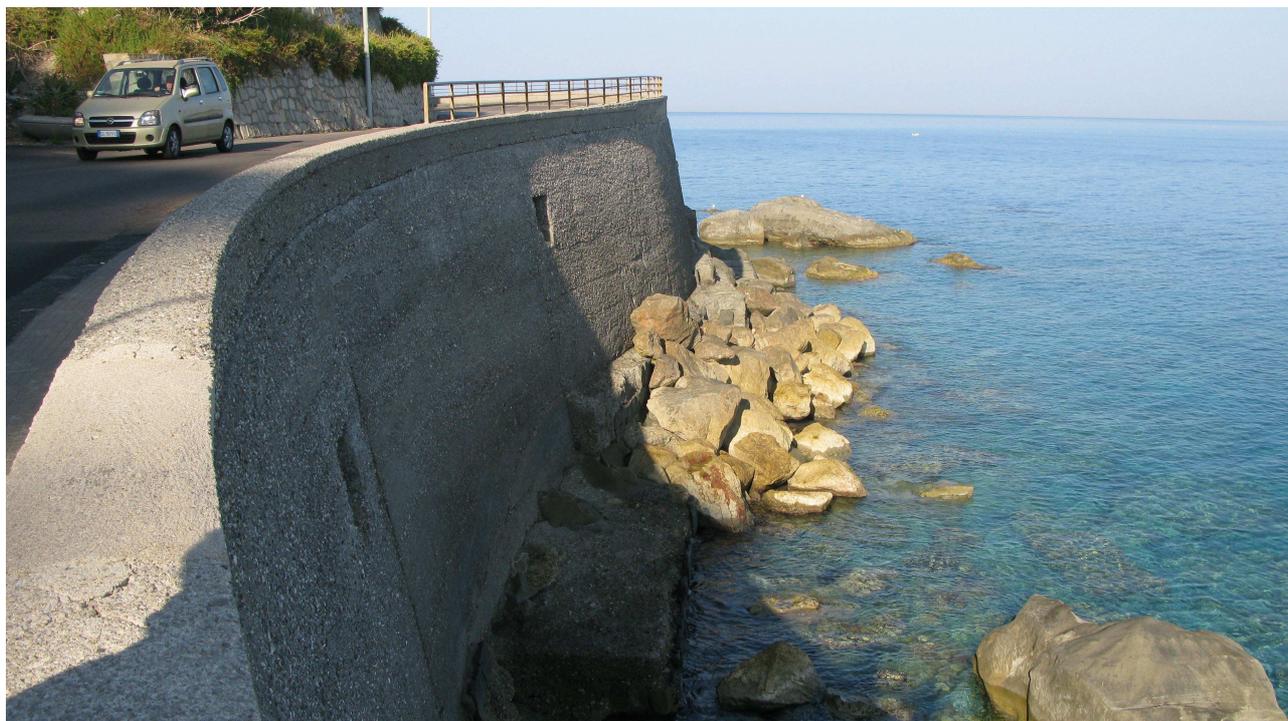
Tornante del Faro piede muro mantellata da rinfoltire

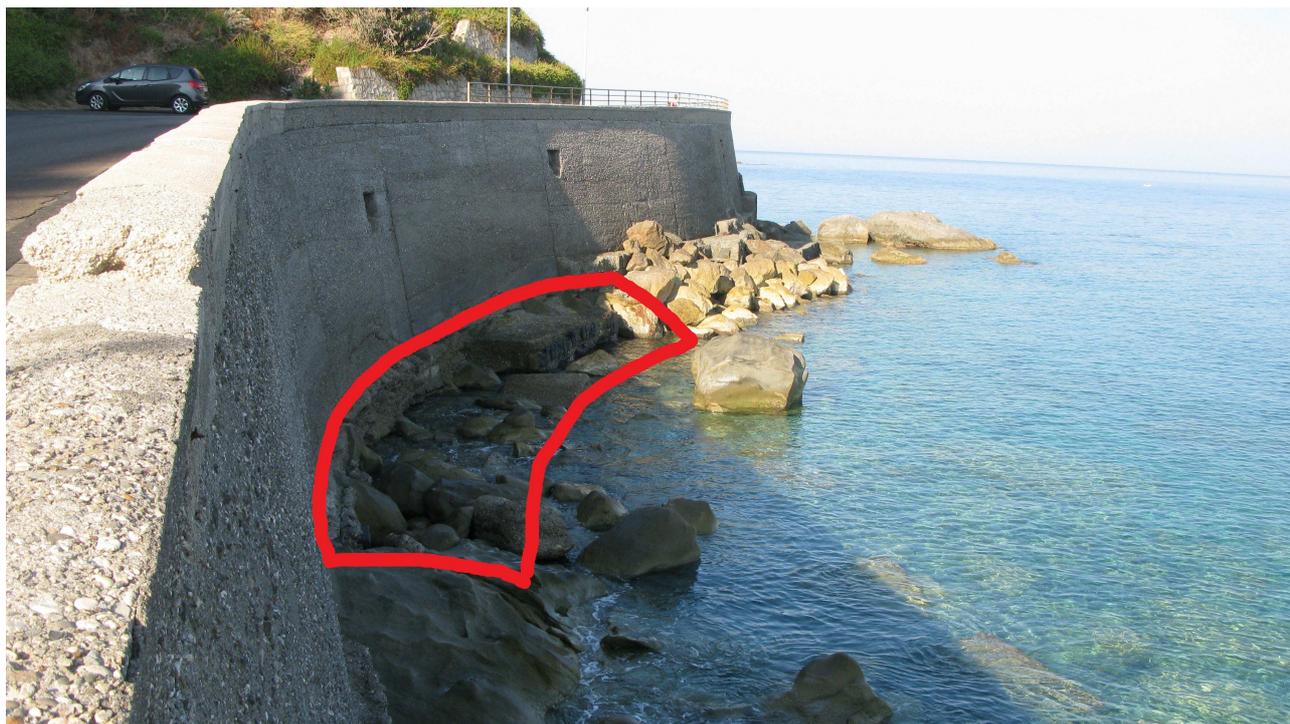
Tornante del Faro piede muro mantellata da rinfoltire

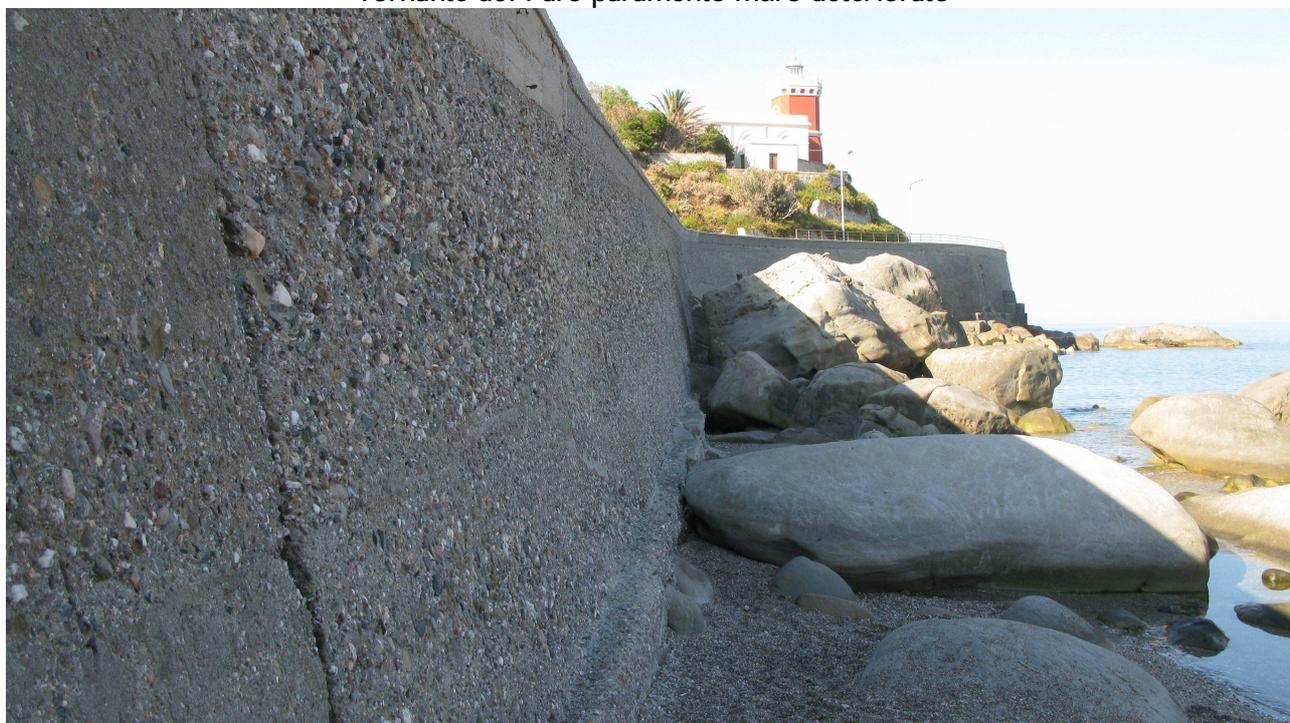
Tornante del Faro paramento muro deteriorato
