CITTA' METROPOLITANA DI MESSINA

Lavori per il ripristino dei ponti localizzati sulla S. P. 176 al Km. 2+197 e 2+750 e relative pertinenze.

3) FASCICOLO FOTOGRAFICO

OGGETTO: Lavori per il ripristino dei ponti localizzati sulla S. P. 176 al Km. 2+197 e 2+750 e relative pertinenze.-

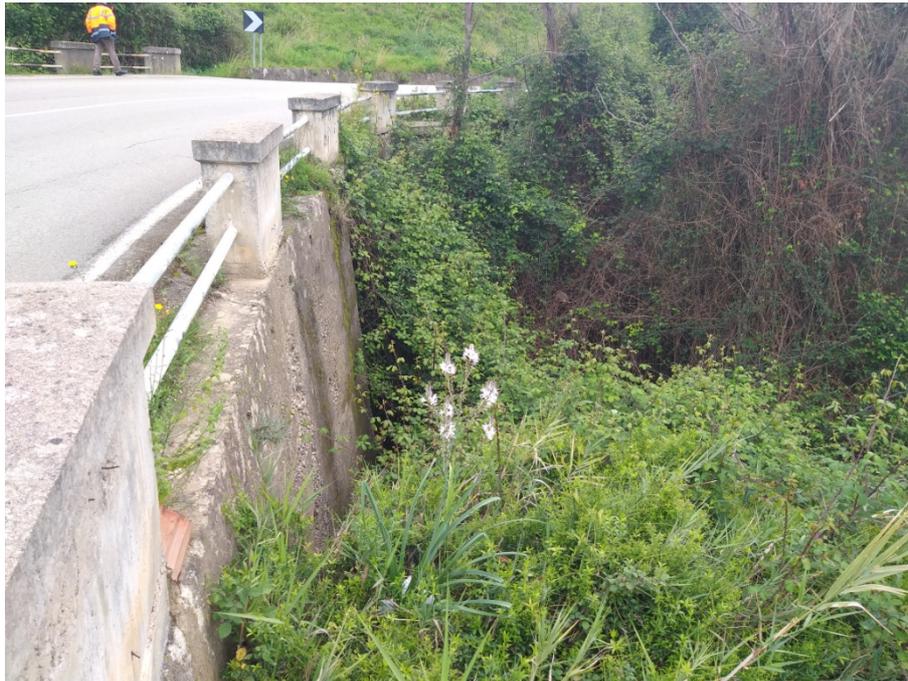
Figura 1 - Ponte localizzato al Km. 2+197, invaso da rovi, inaccessibile, lato valle

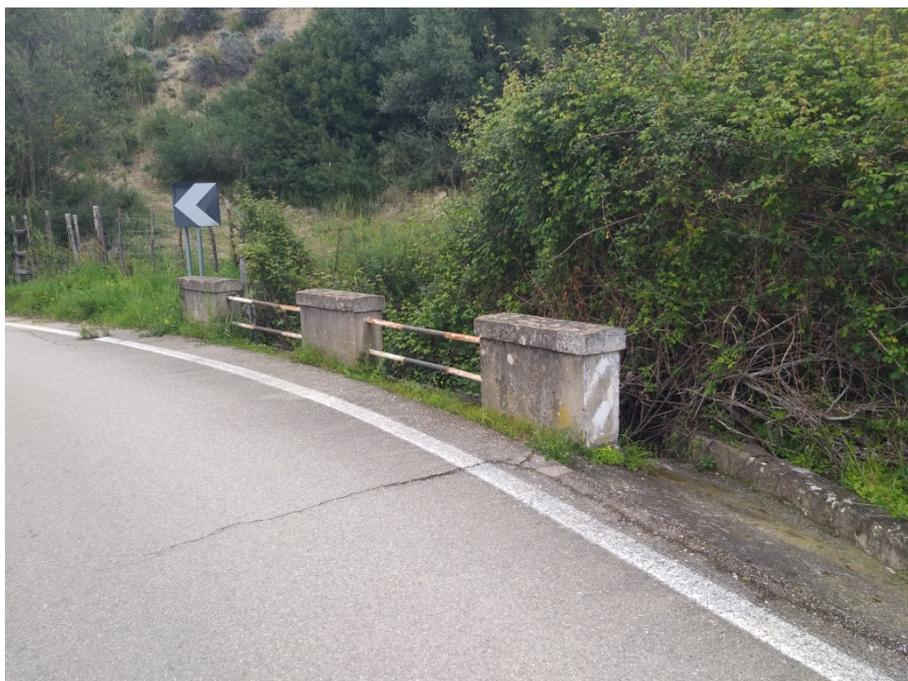
Figura 2 - Ponte localizzato al Km. 2+197, invaso dai rovi, inaccessibile, lato monte

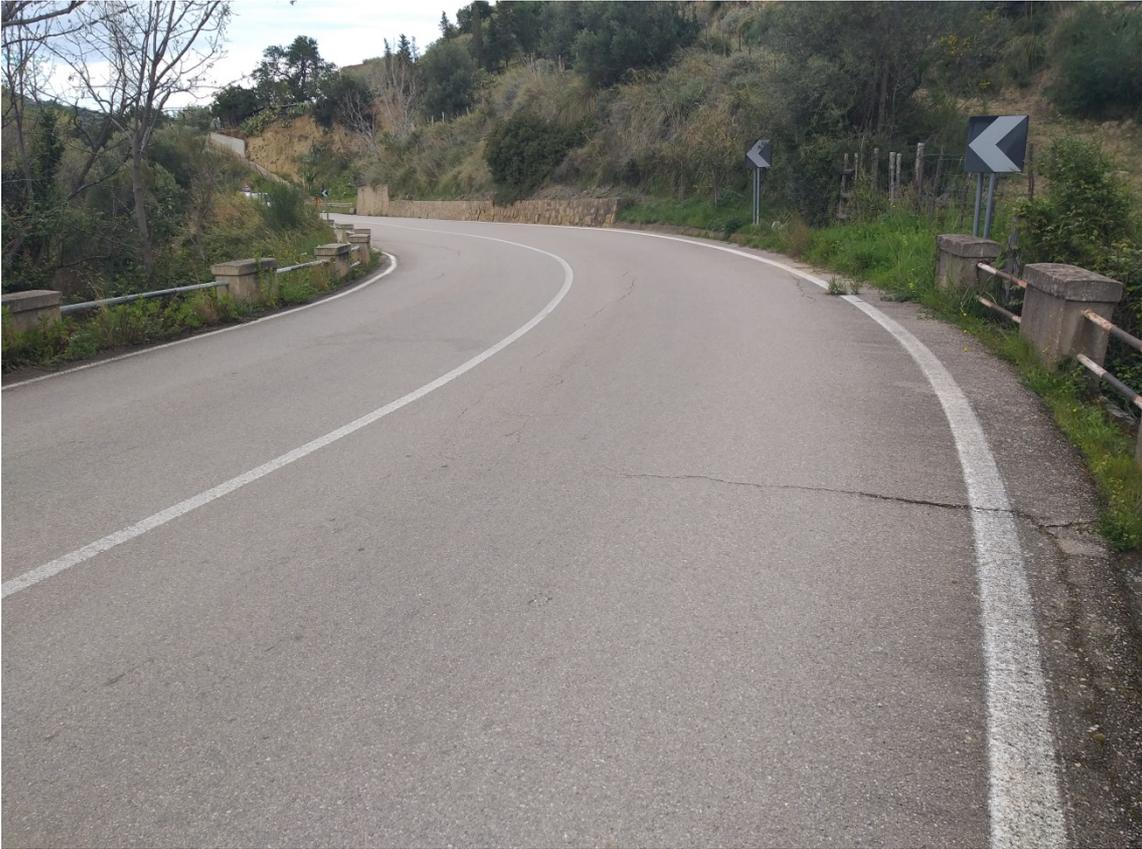
Figura 3 - Carreggiata stradale al Km. 2+197, si notano fessurazioni in corrispondenza della struttura

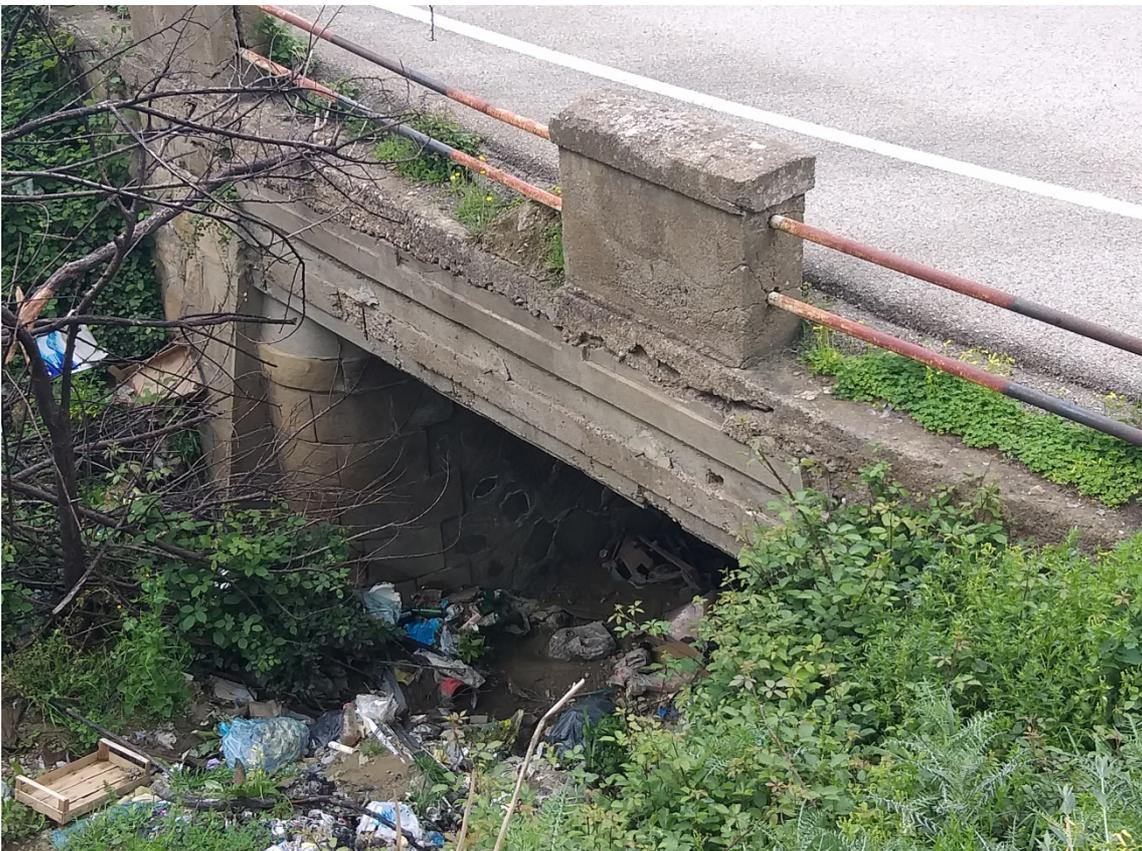
Figura 4 - Ponte localizzato al Km 2+750, lato monte

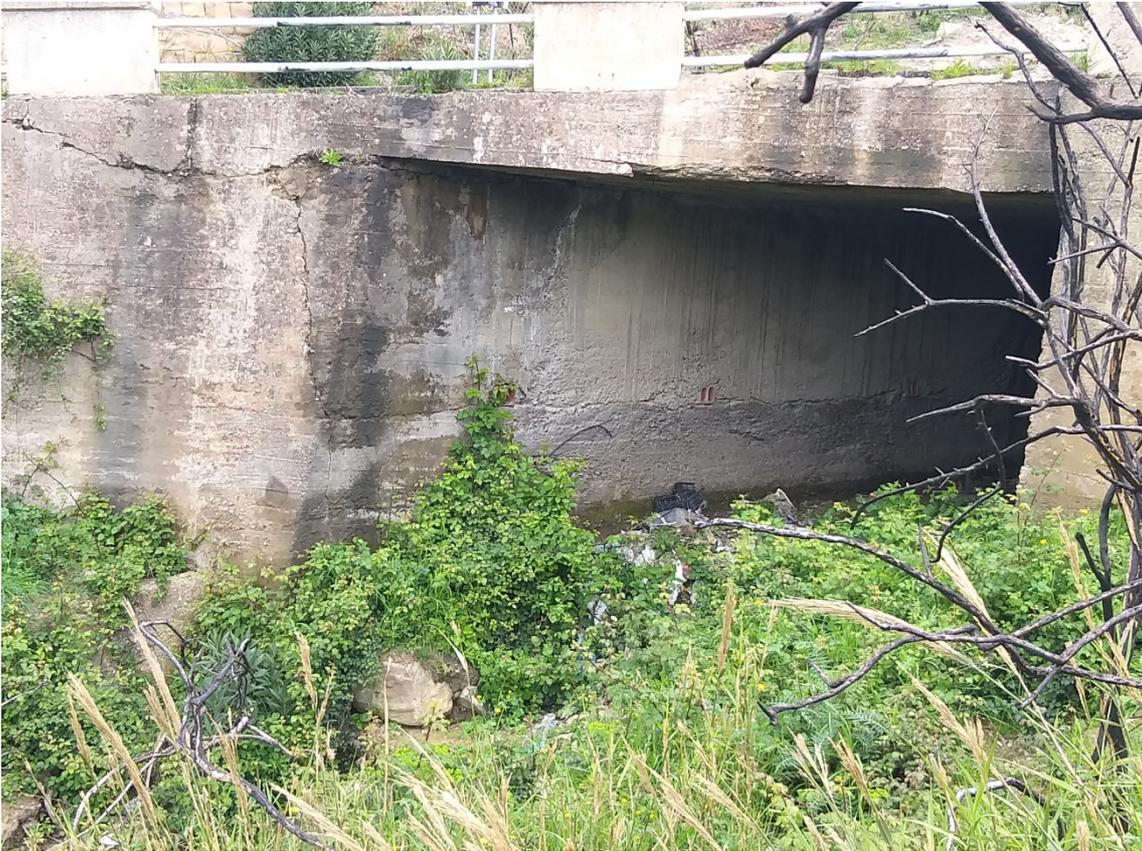
Figura 5 - Ponte localizzato al Km. 2+750, lato valle

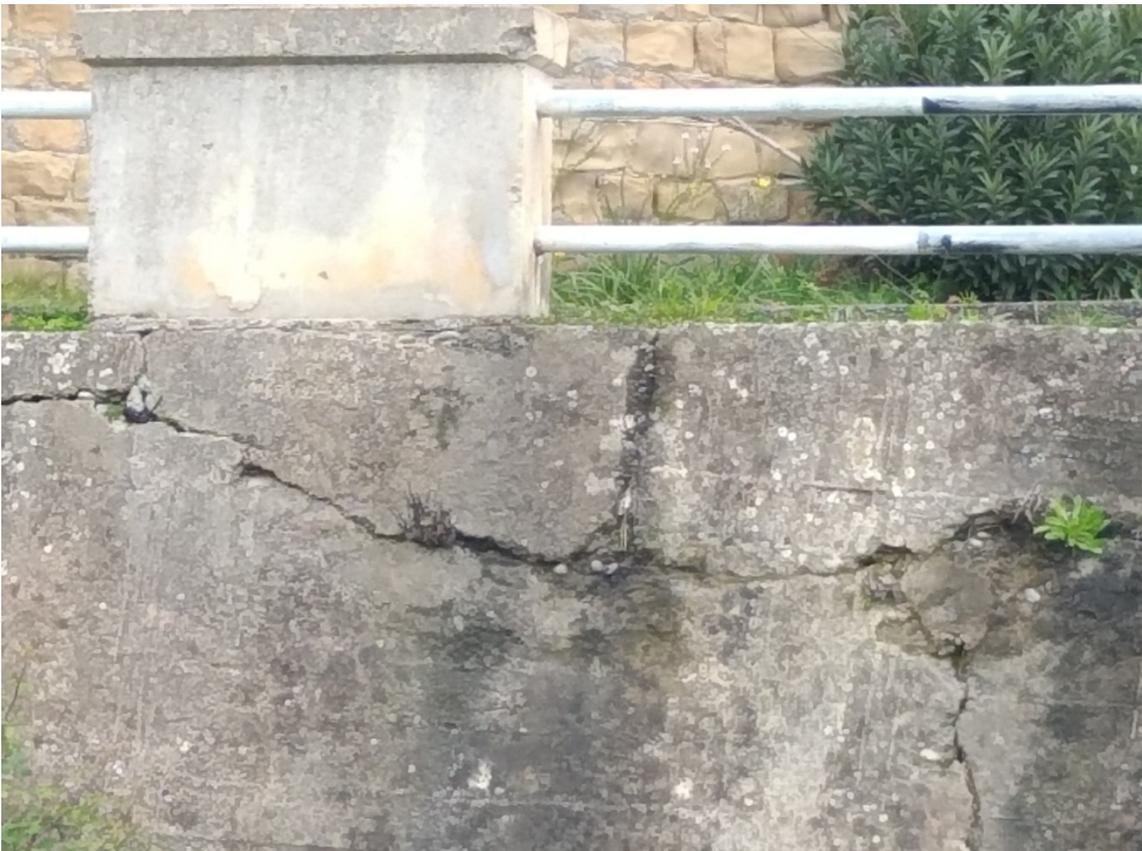
Figura 6 - Muro d'ala lesionato, localizzato al Km. 2+750, lato valle

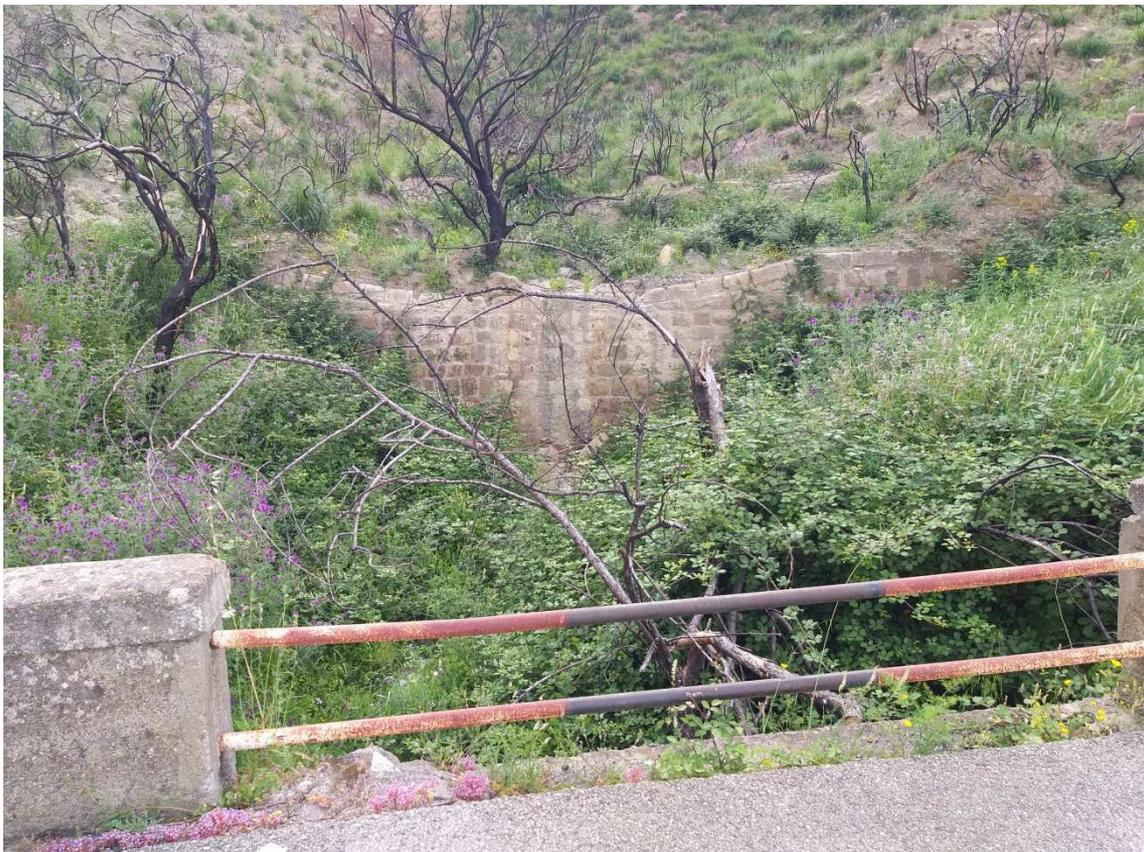
Figura 7 - Briglia sull'alveo del torrente a monte della carreggiata stradale al Km. 2+750

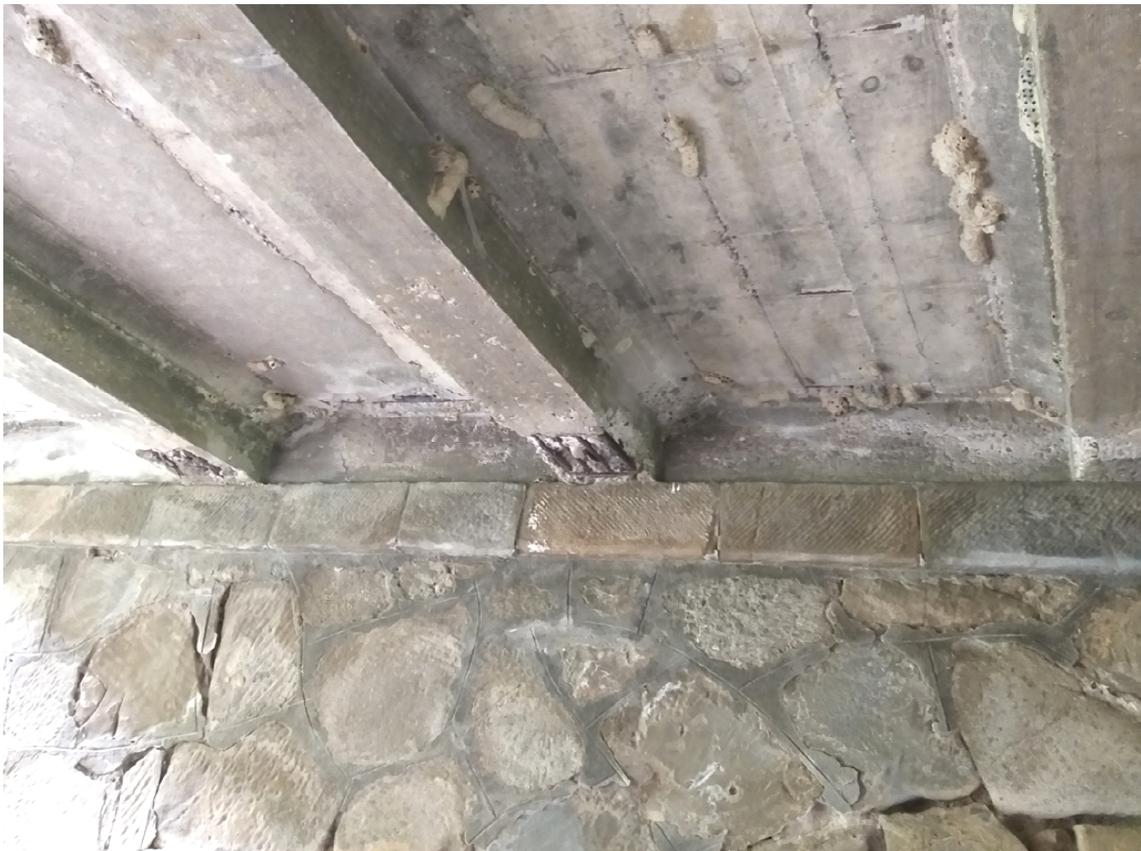
Figura 8 - Struttura solaio del ponte al Km. 2+750 da risanare

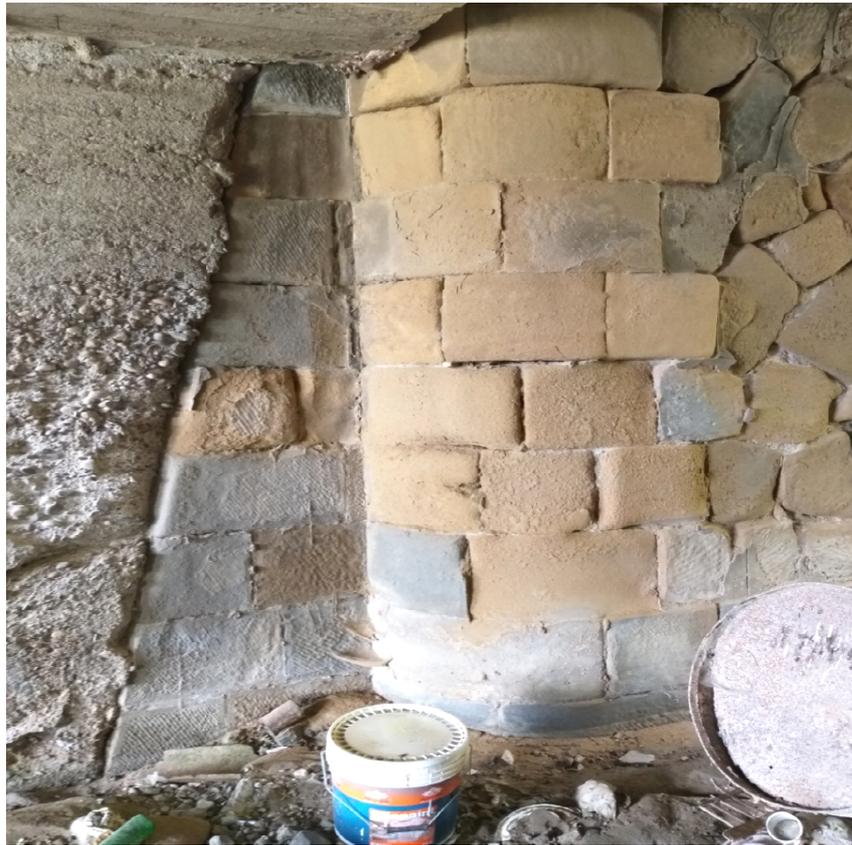
Figura 9 - Spalle in muratura del ponte al Km. 2+750 da consolidare

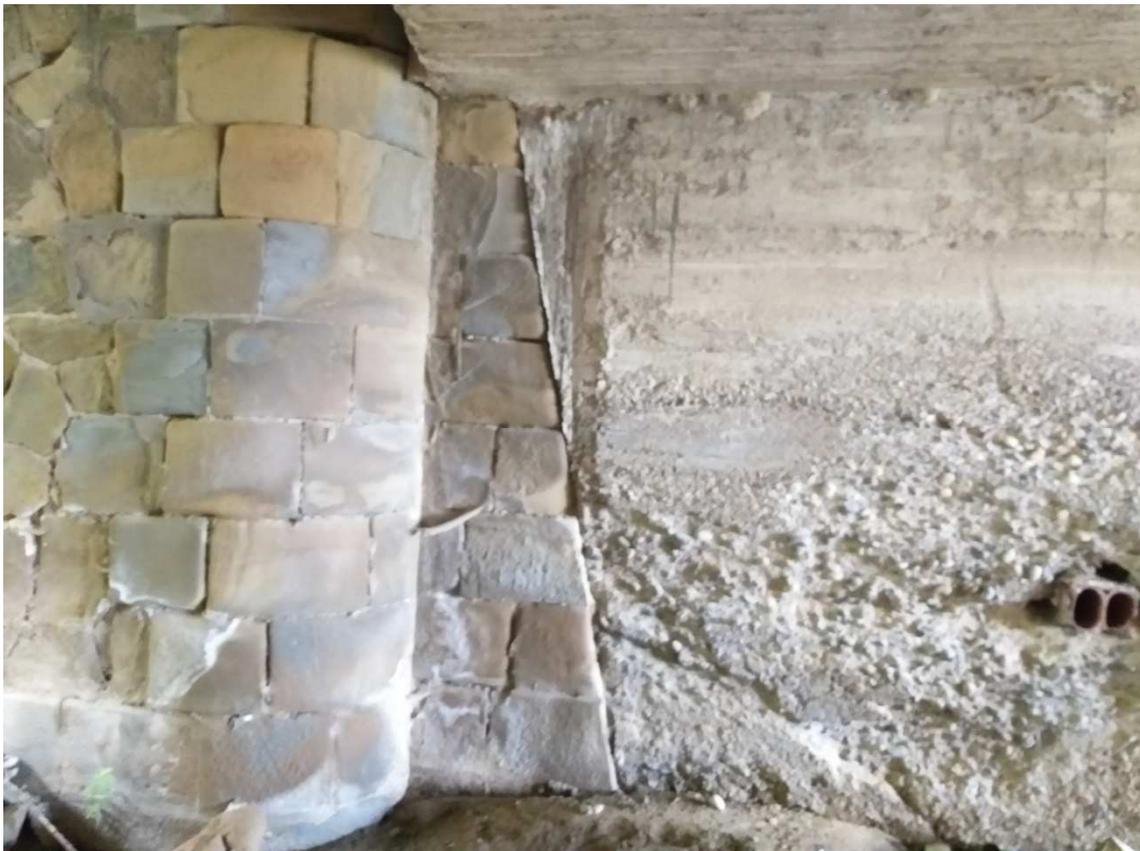
Figura 10 - Spalle del ponte al Km. 2+750 si nota la giunzione tra la parte vecchia in muratura e l'ampliamento in conglomerato cementizio da risanare

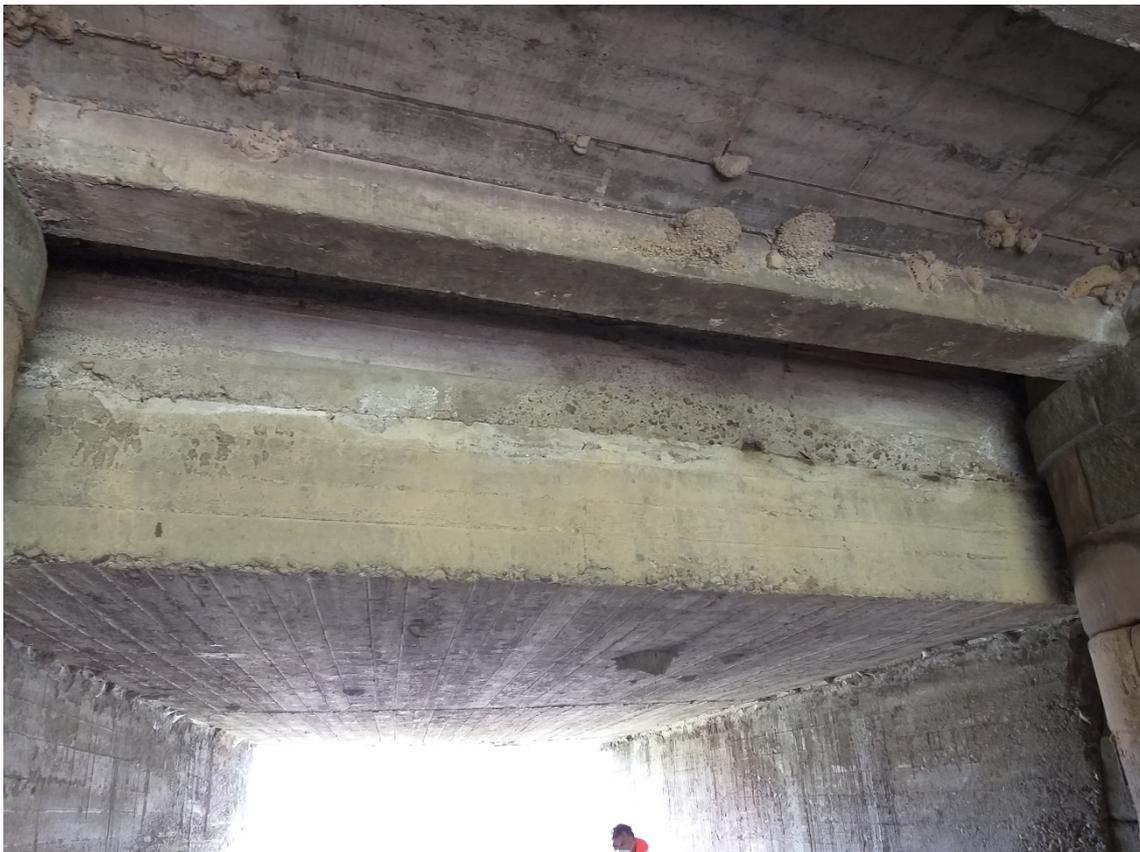
Figura 11 - Giunzione solai tra la parte vecchia e la parte ampliata successivamente

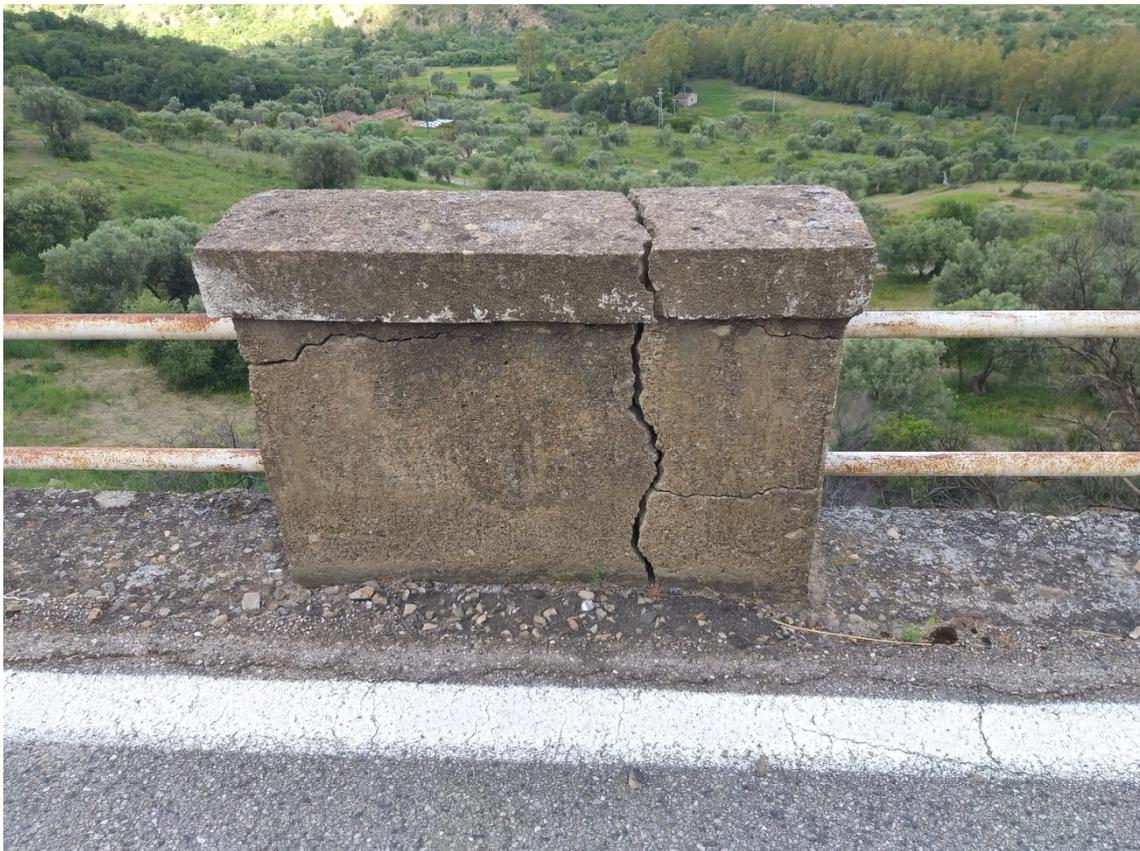
Figura 12- Parapetti in conglomerato cementizio vetusti ed ammalorati nel tratto compreso tra i due ponti

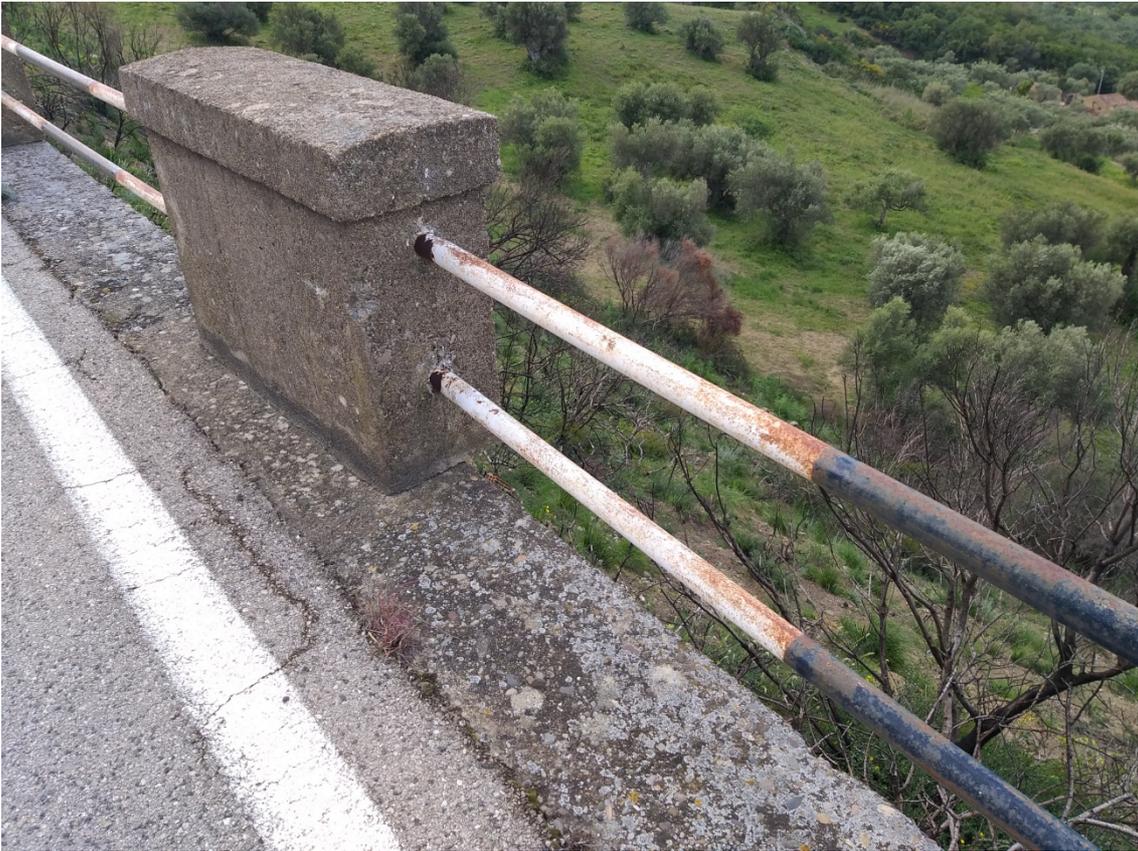
Figura 13 - Parapetti in conglomerato cementizio, nel tratto compreso tra i due ponti, appoggiati sulla testa del muro ma spostati verso il vuoto
