### PROGETTO

Sistemazione del sentiero "Coda di Volpe" nella Riserva Naturale Orientata "Laghetti di Marinello".

| elaborato:<br>n. <b>11</b> | <b>Elaborati Grafici e Fotografie</b> | data:<br><b>settembre 2012</b> |

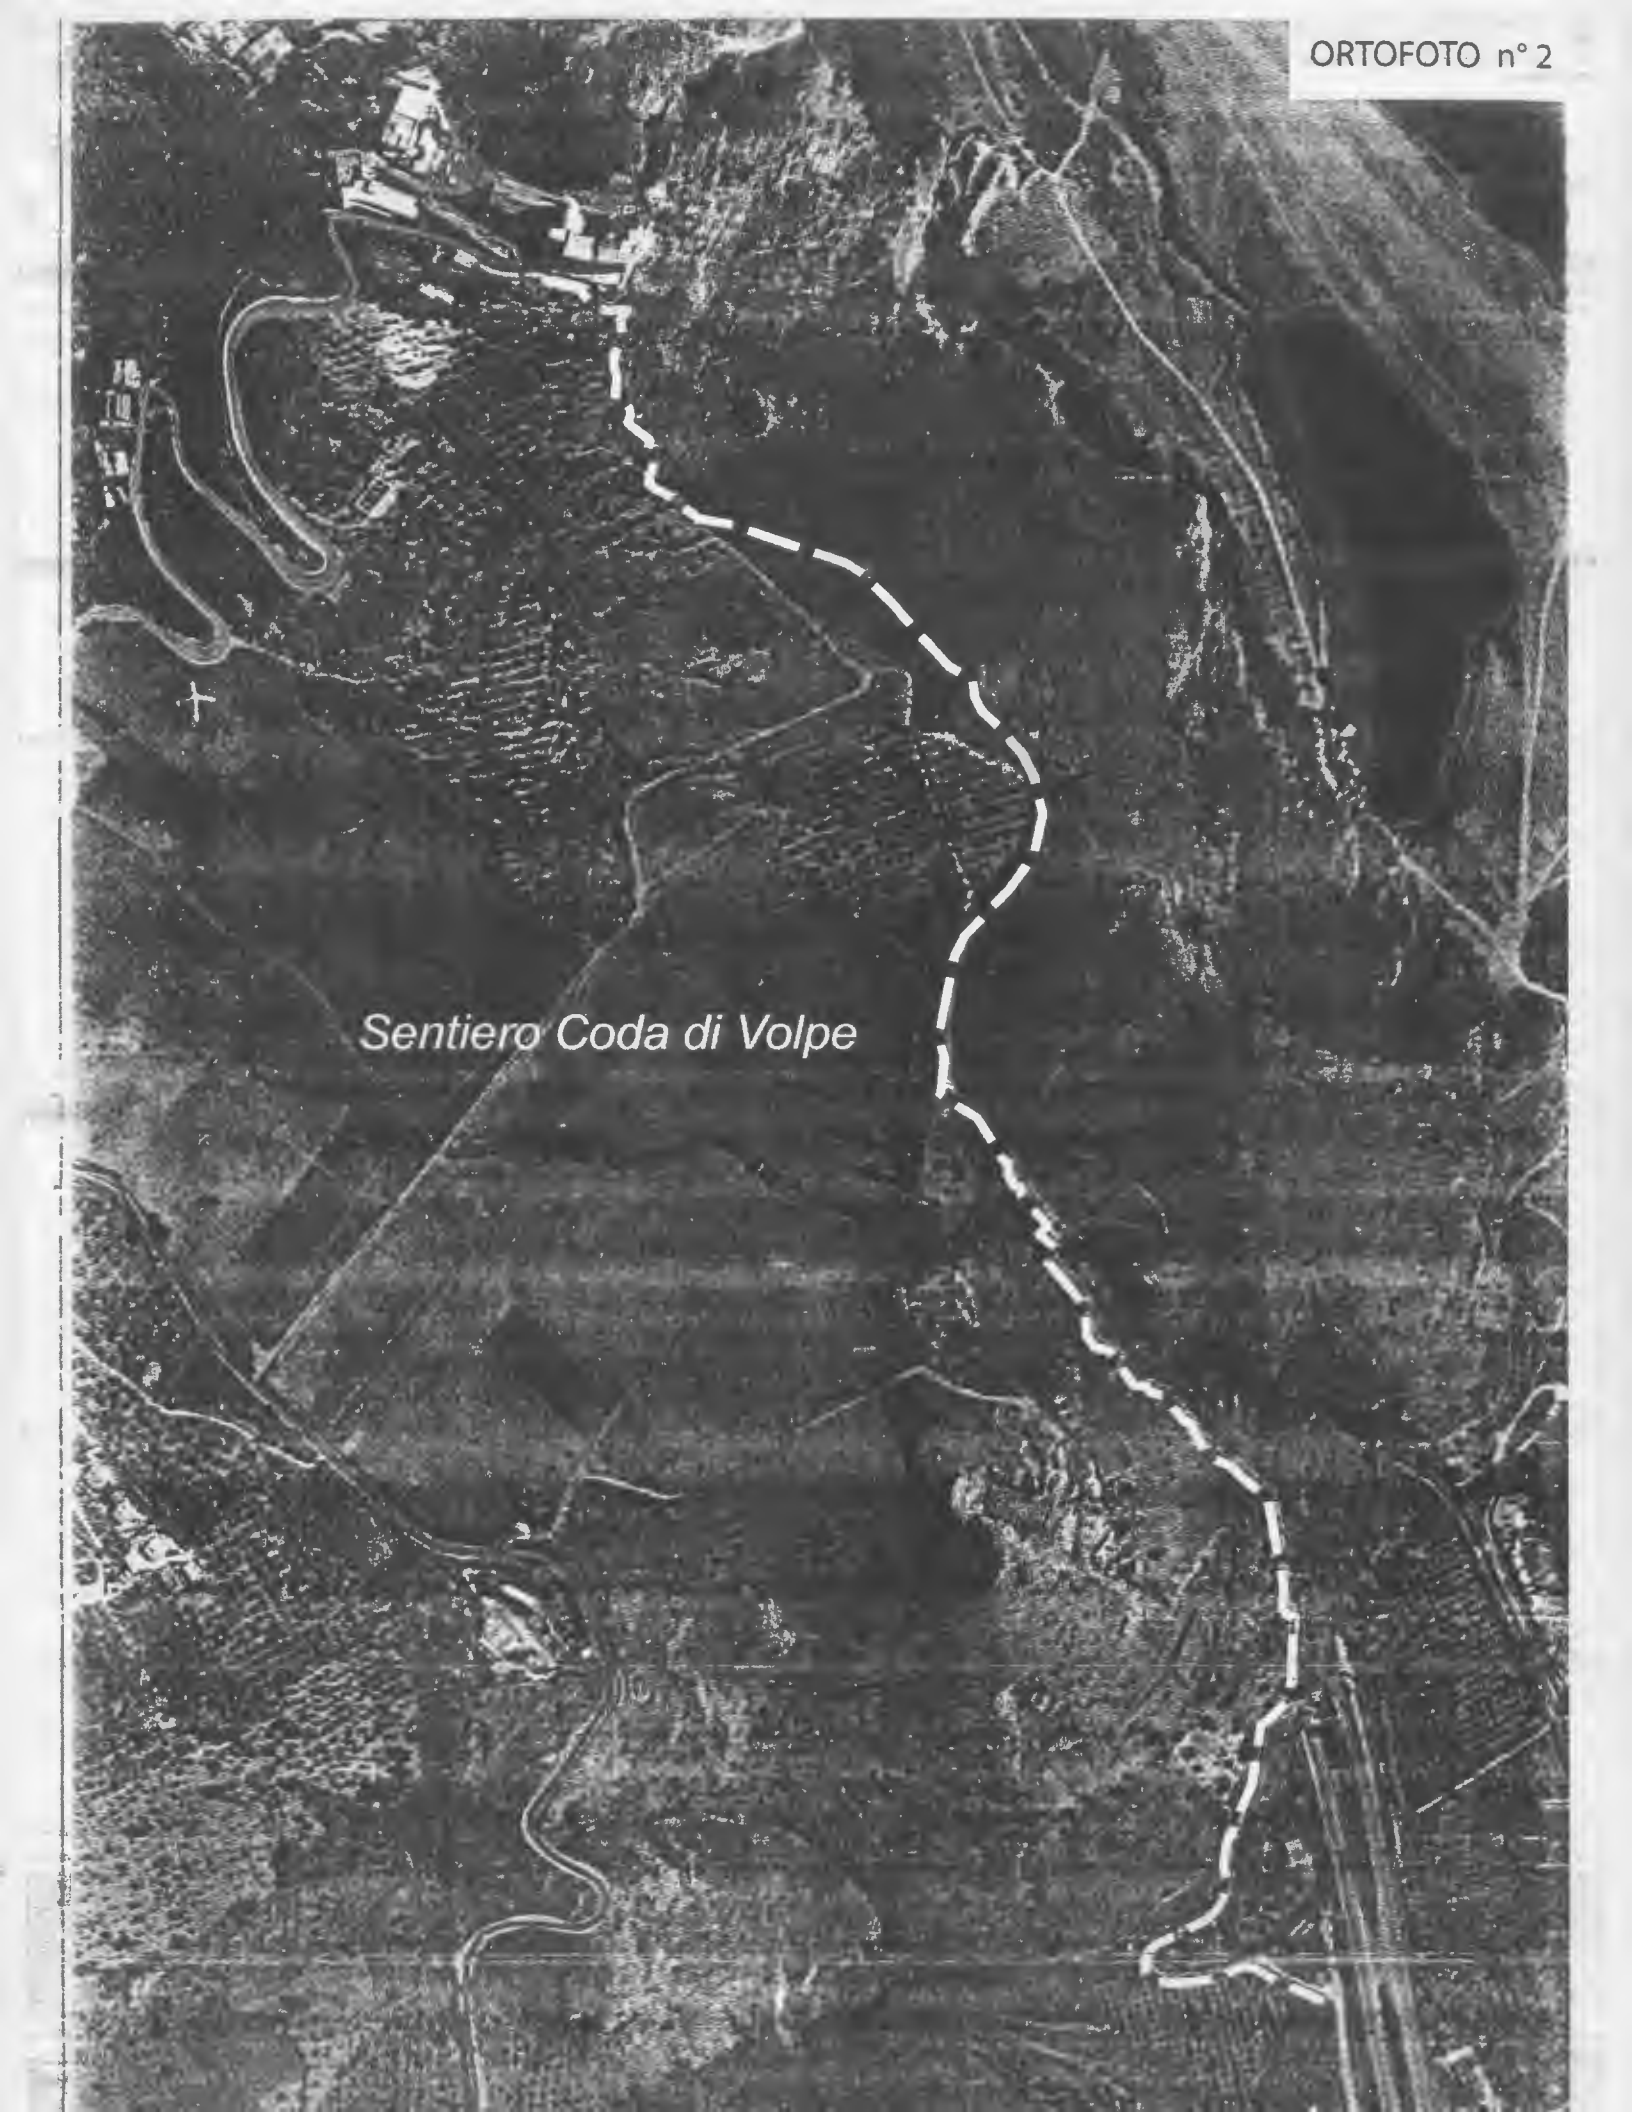
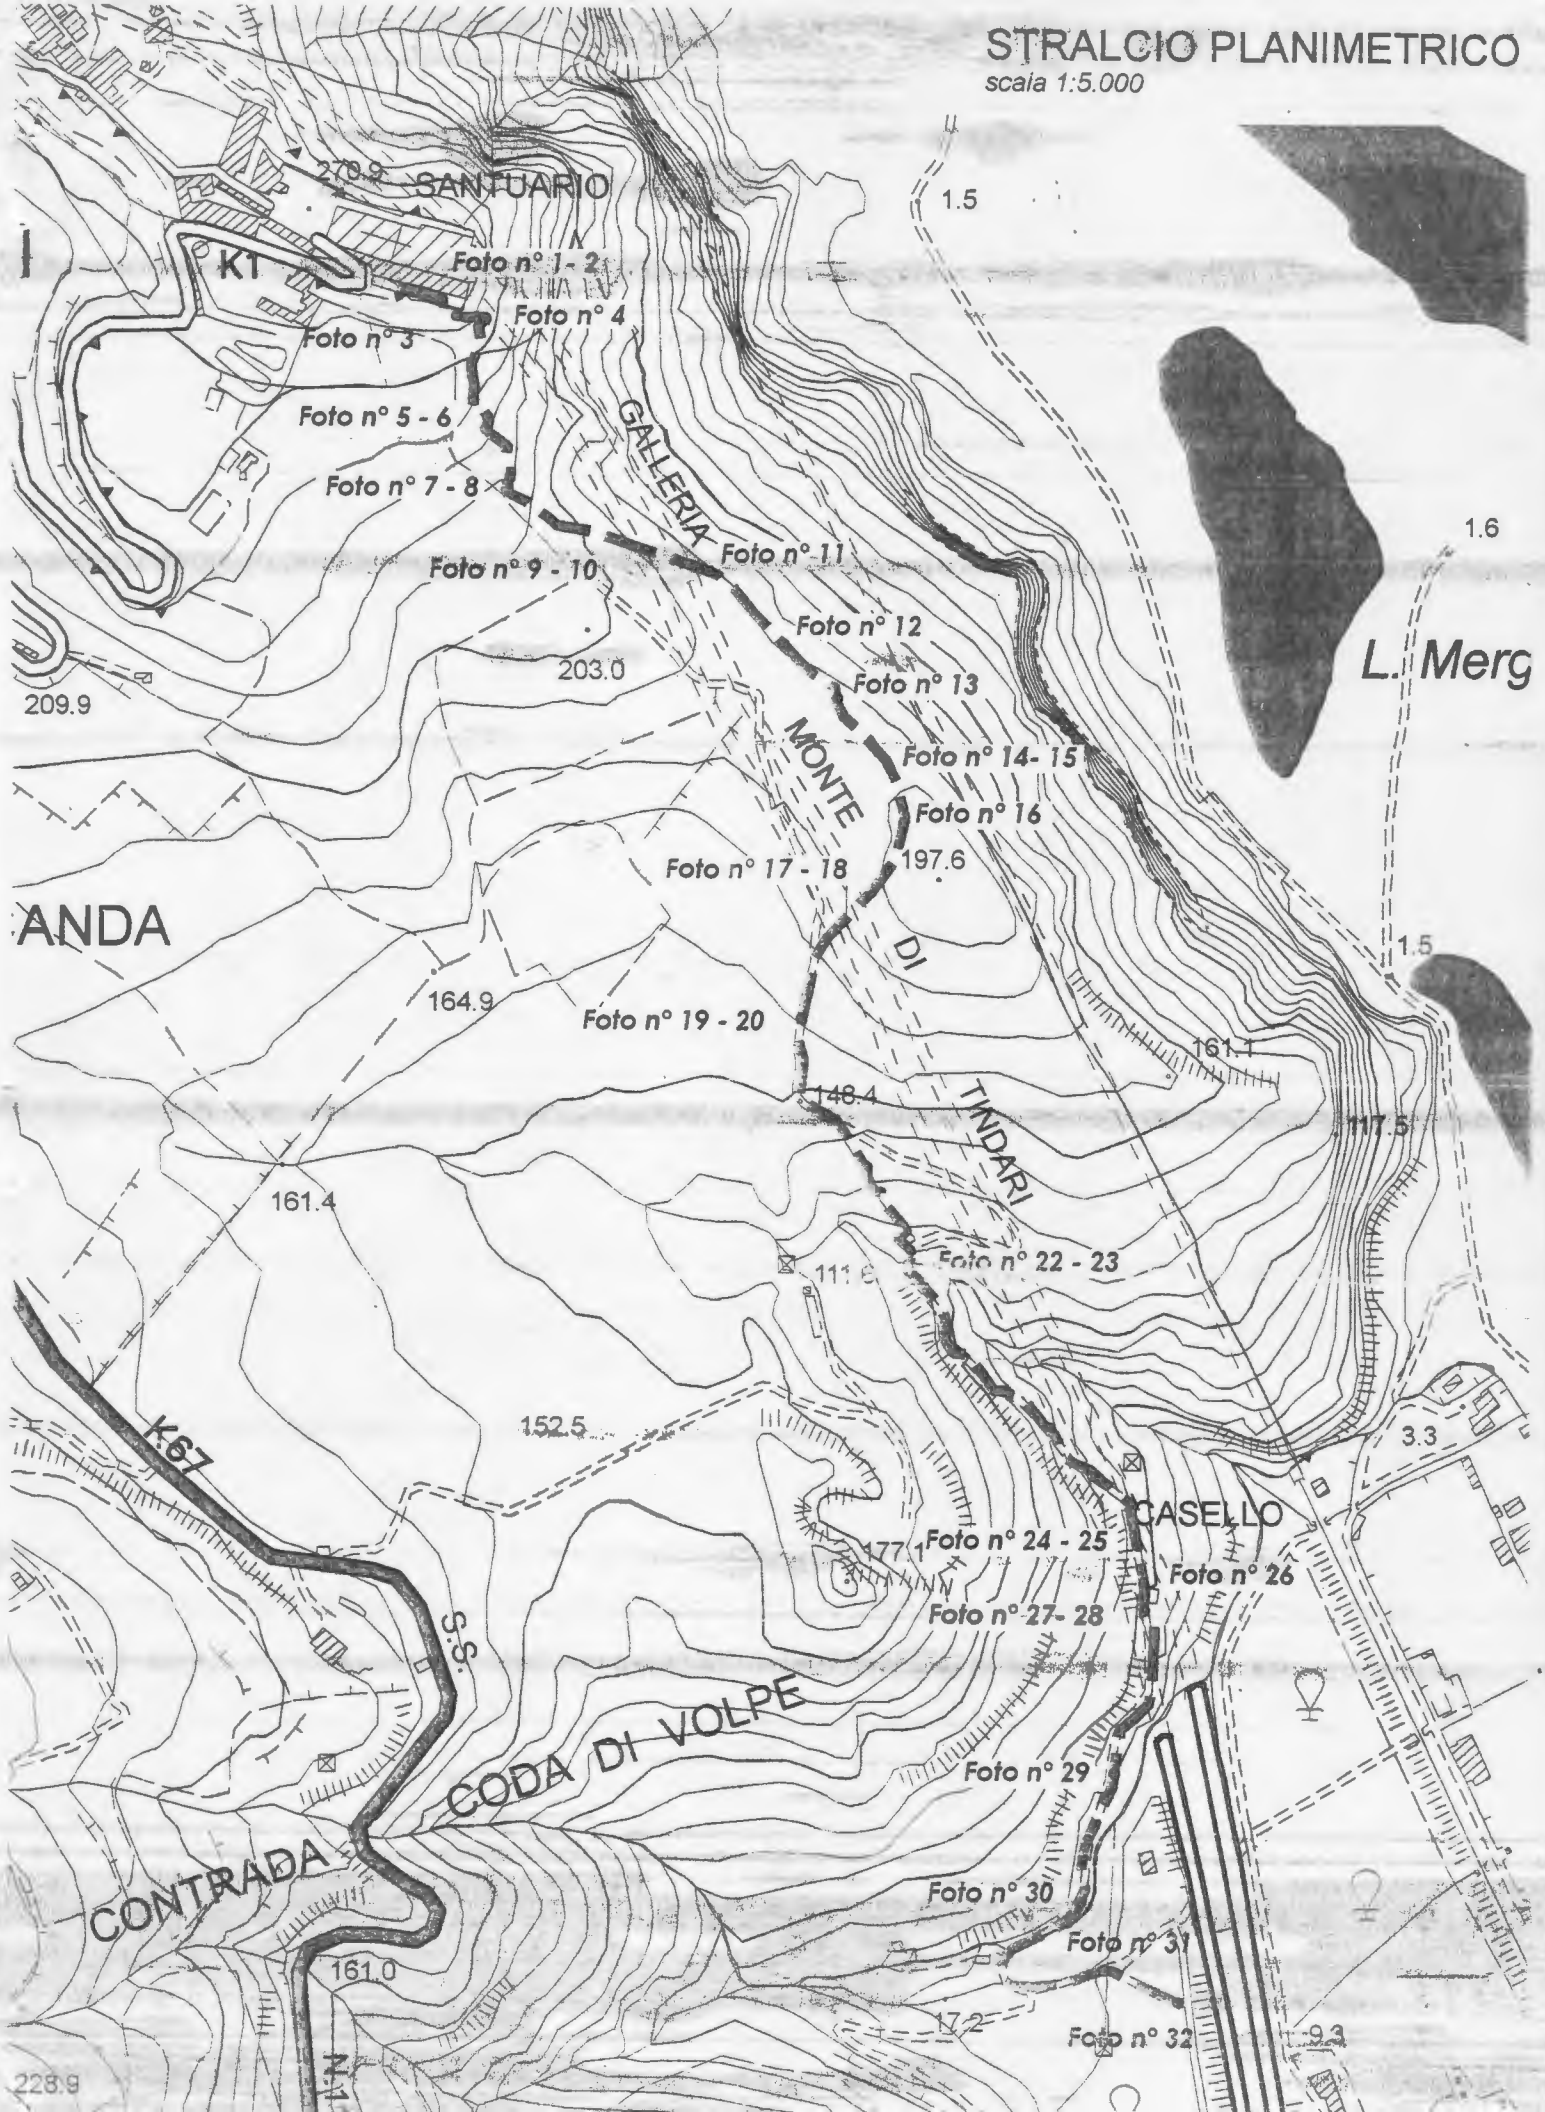
# STRALCIO PLANIMETRICO

An aerial photograph of a mountainous landscape. A winding path, marked with a dashed white line, traverses the terrain from the upper left towards the lower right. The path starts near a small cluster of buildings and a river in the upper left, then winds through a valley and up a slope. The terrain is rugged with various vegetation patterns and rocky outcrops. A small white cross is visible on the left side of the image. The text "Sentiero Coda di Volpe" is overlaid on the image in a white, italicized font.

*Sentiero Coda di Volpe*

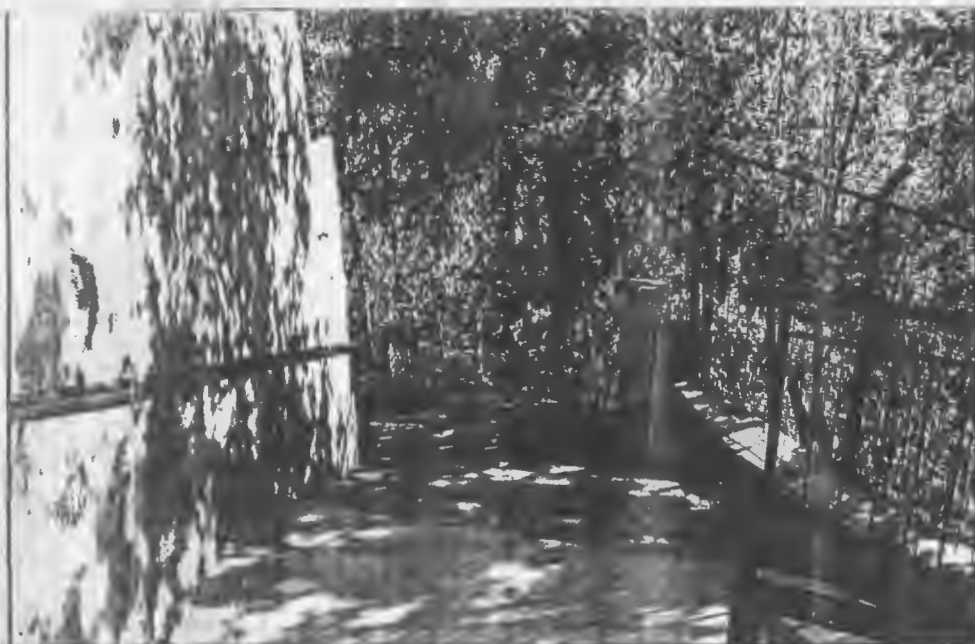
**FOTO N° 1** - Gradini inizio sentiero lato monte

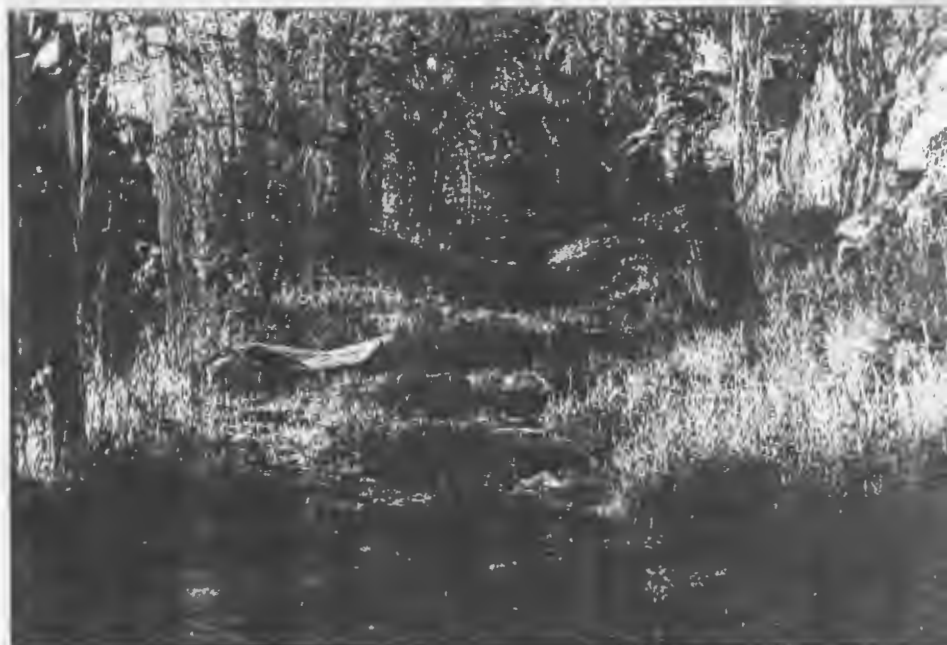
**FOTO N° 2** - Gradoni in pietra

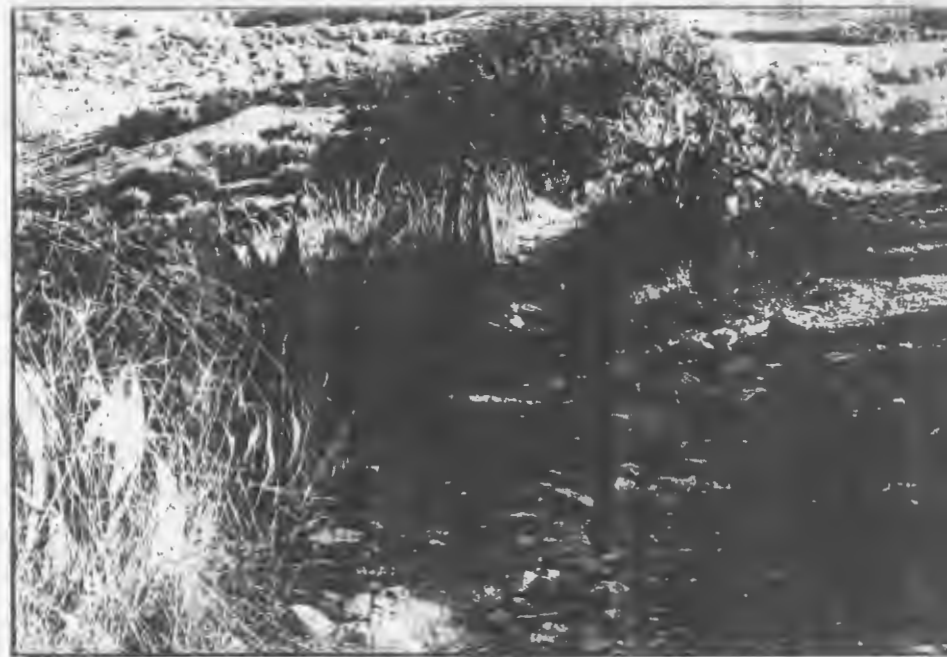
**FOTO N° 4** - Stato del fondo

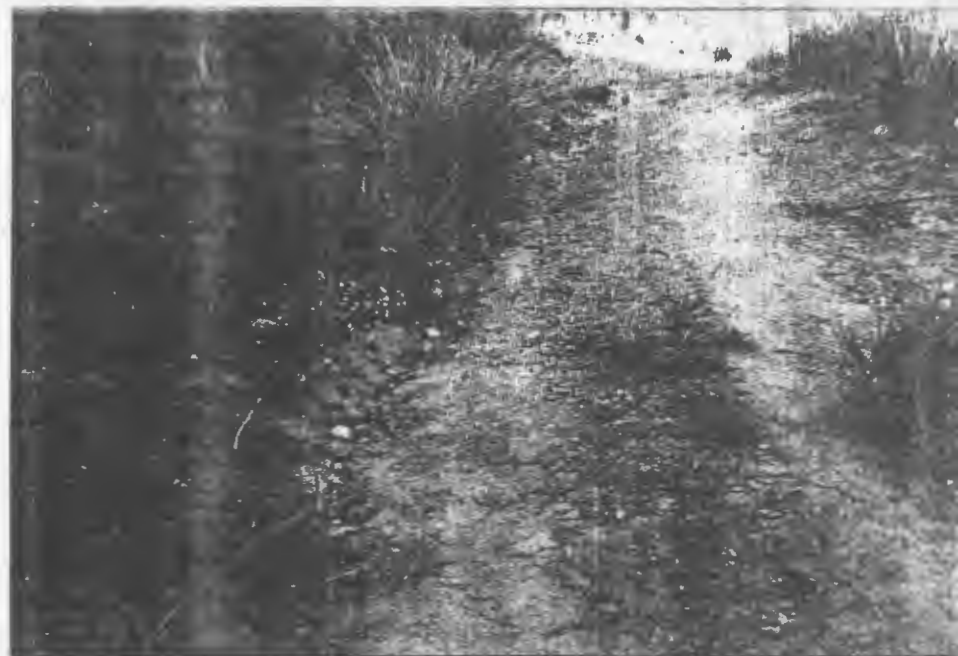
**FOTO N° 12** - Stato del fondo

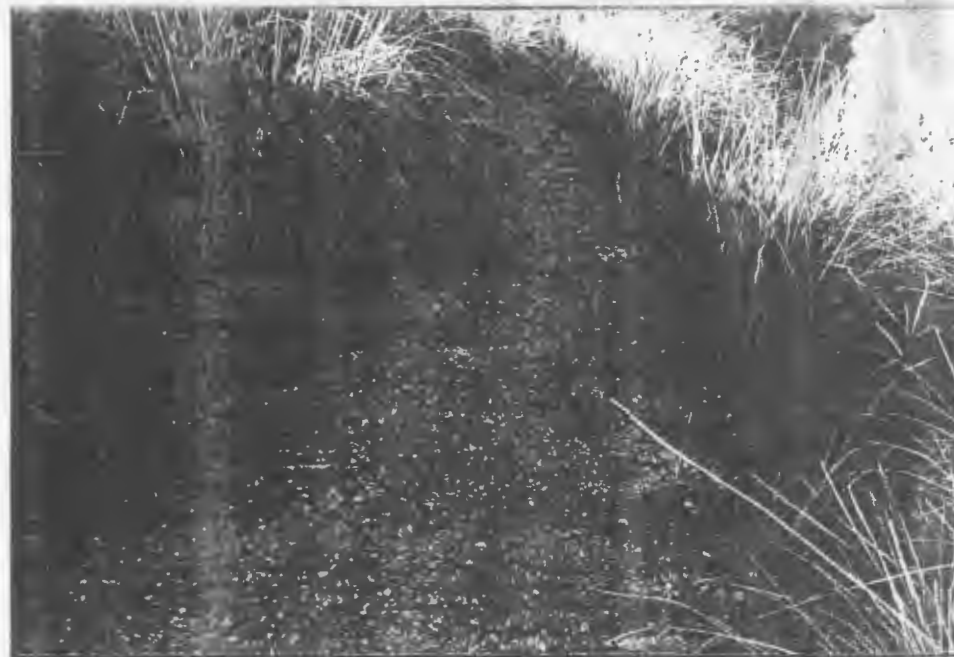
**FOTO N° 16** - Stato del fondo

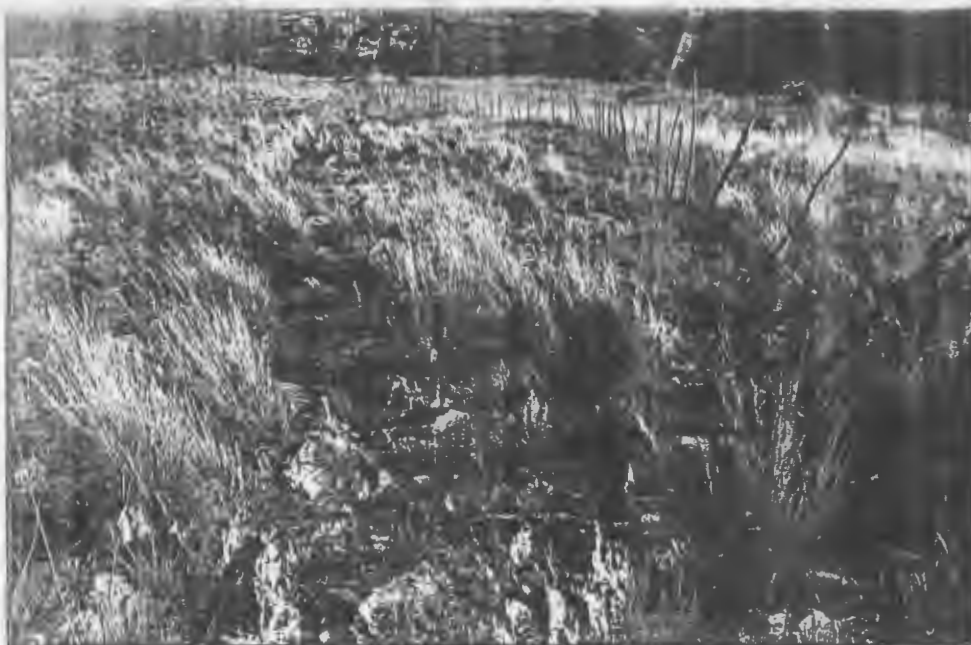
**FOTO N° 17** - Stato del fondo

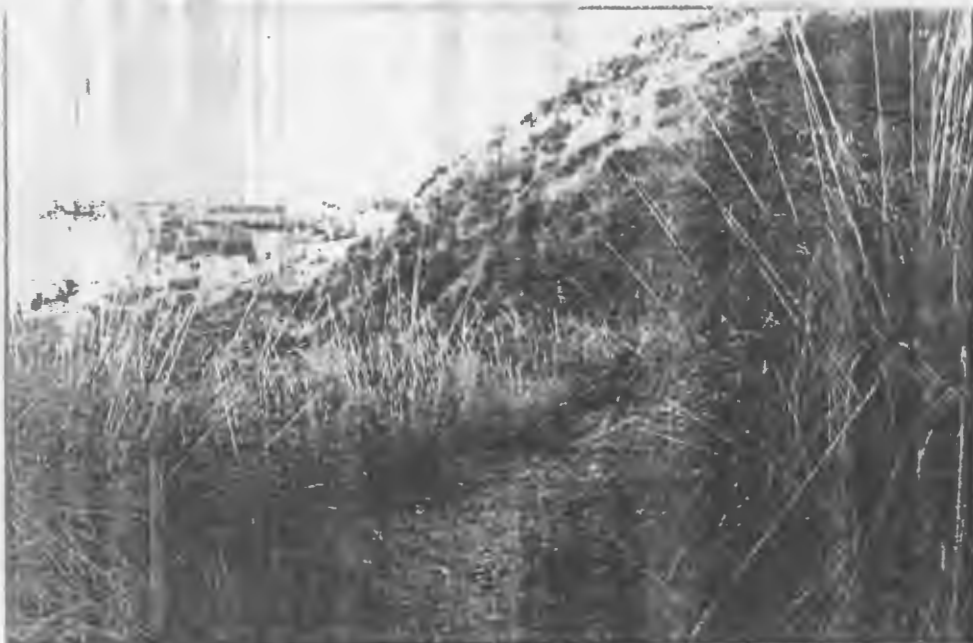
**FOTO N° 25** - Fondo sterrato

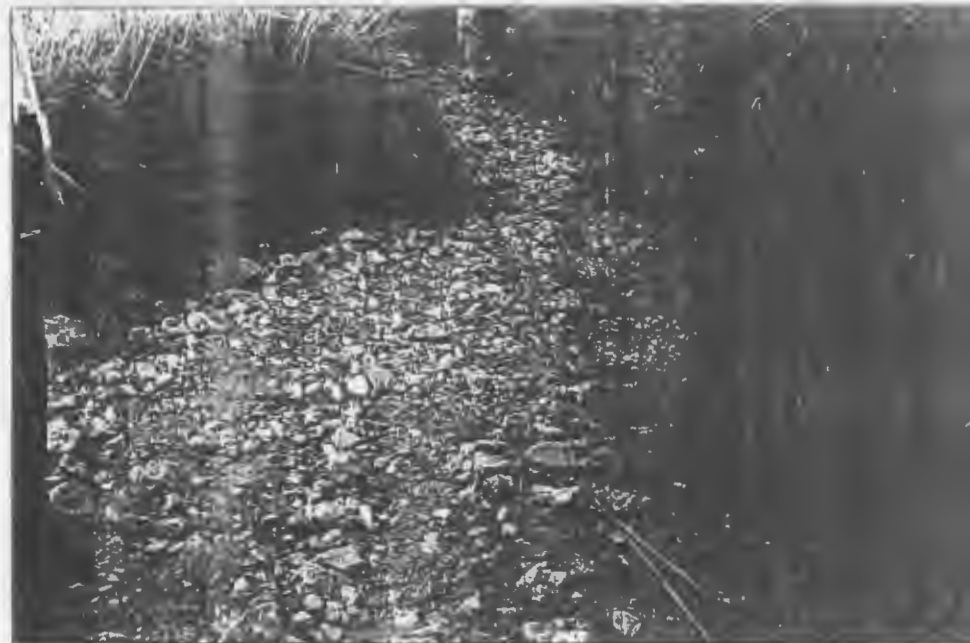
**FOTO N° 26** - Fondo misto

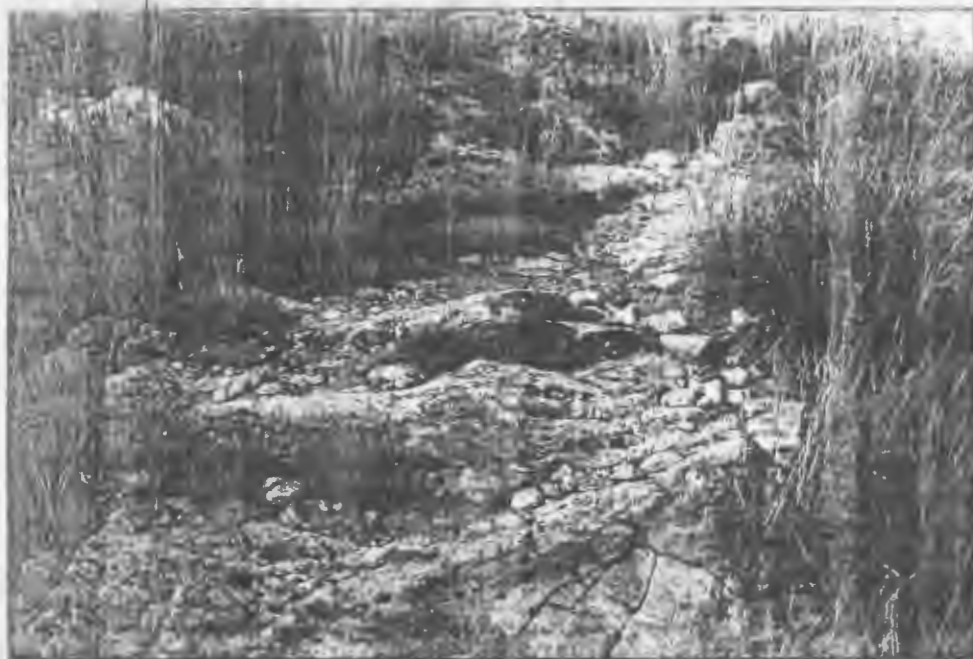
**FOTO N° 27** - Fondo roccioso

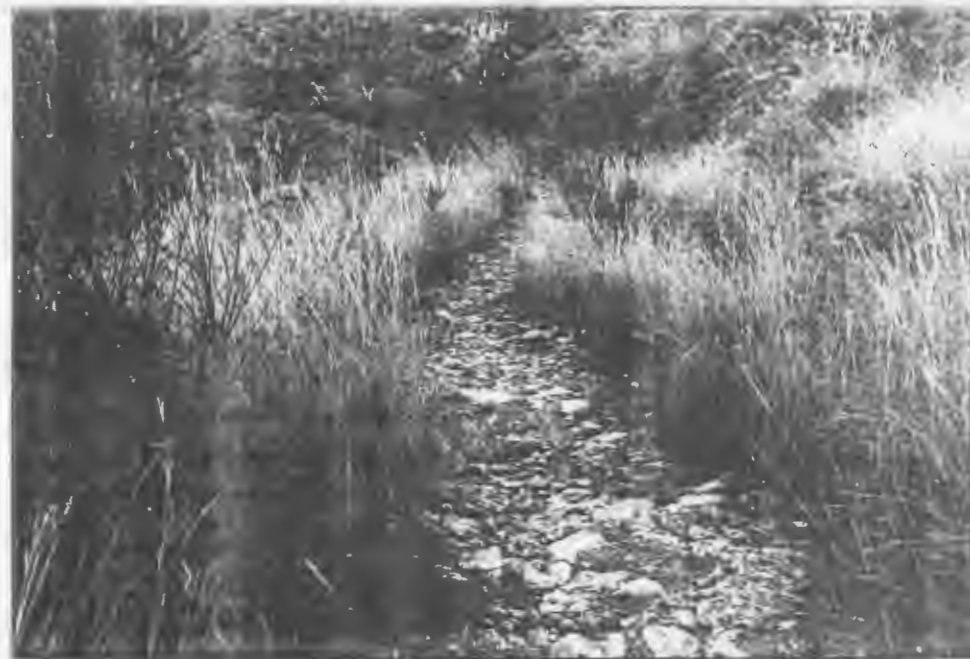
**FOTO N° 28** - Fondo misto

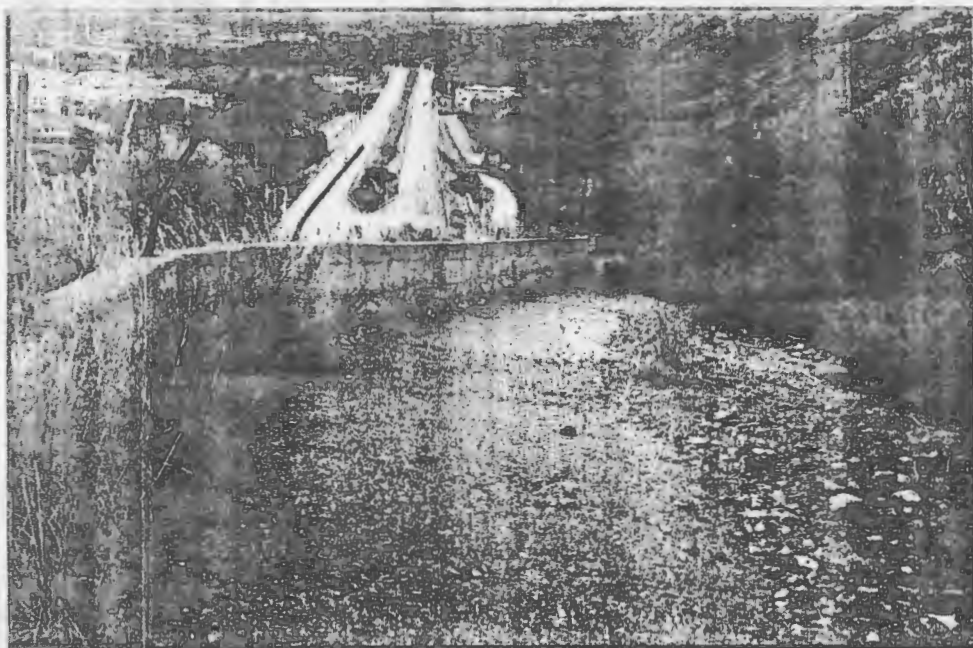
**FOTO N° 29** - Tratto con fondo cementizio e asfalto residuale

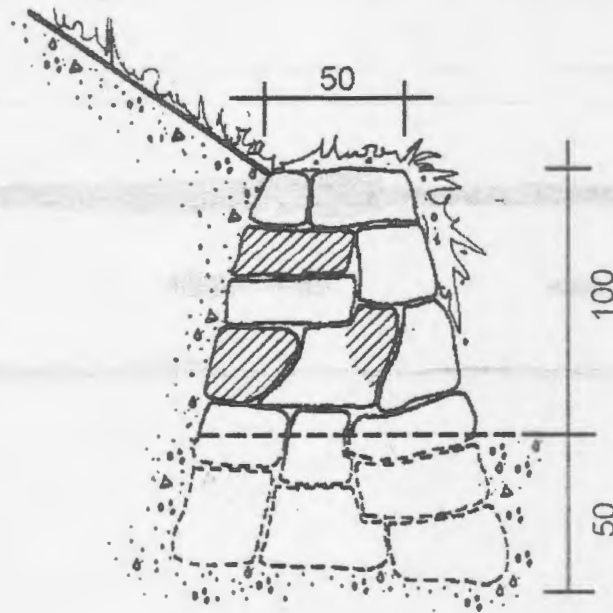
Prospetto - Sezione laterale

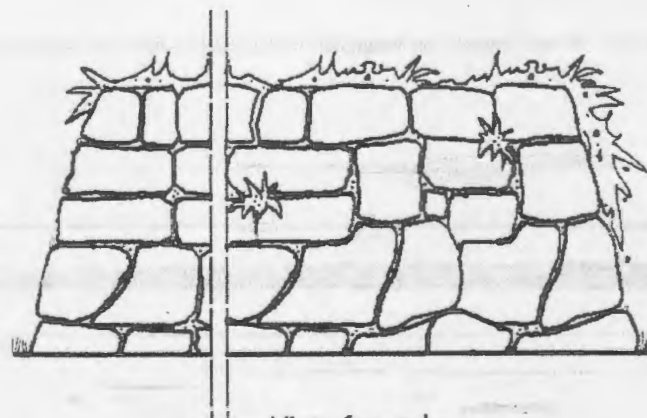
Vista frontale

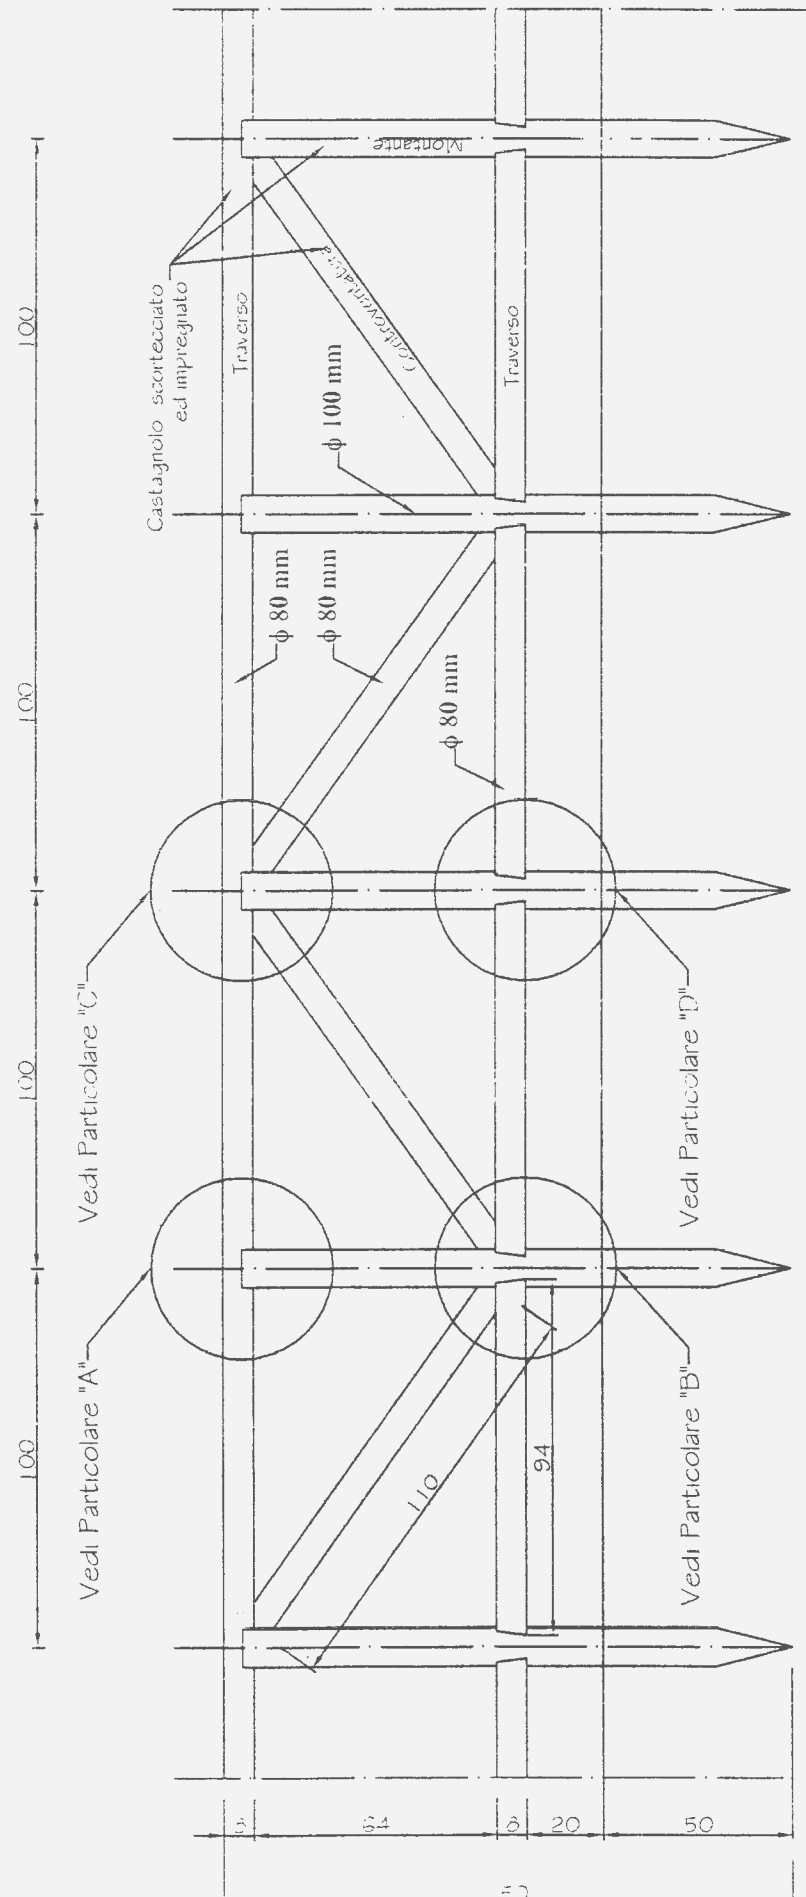
Staccionata in legno di castagno

scala 1:4

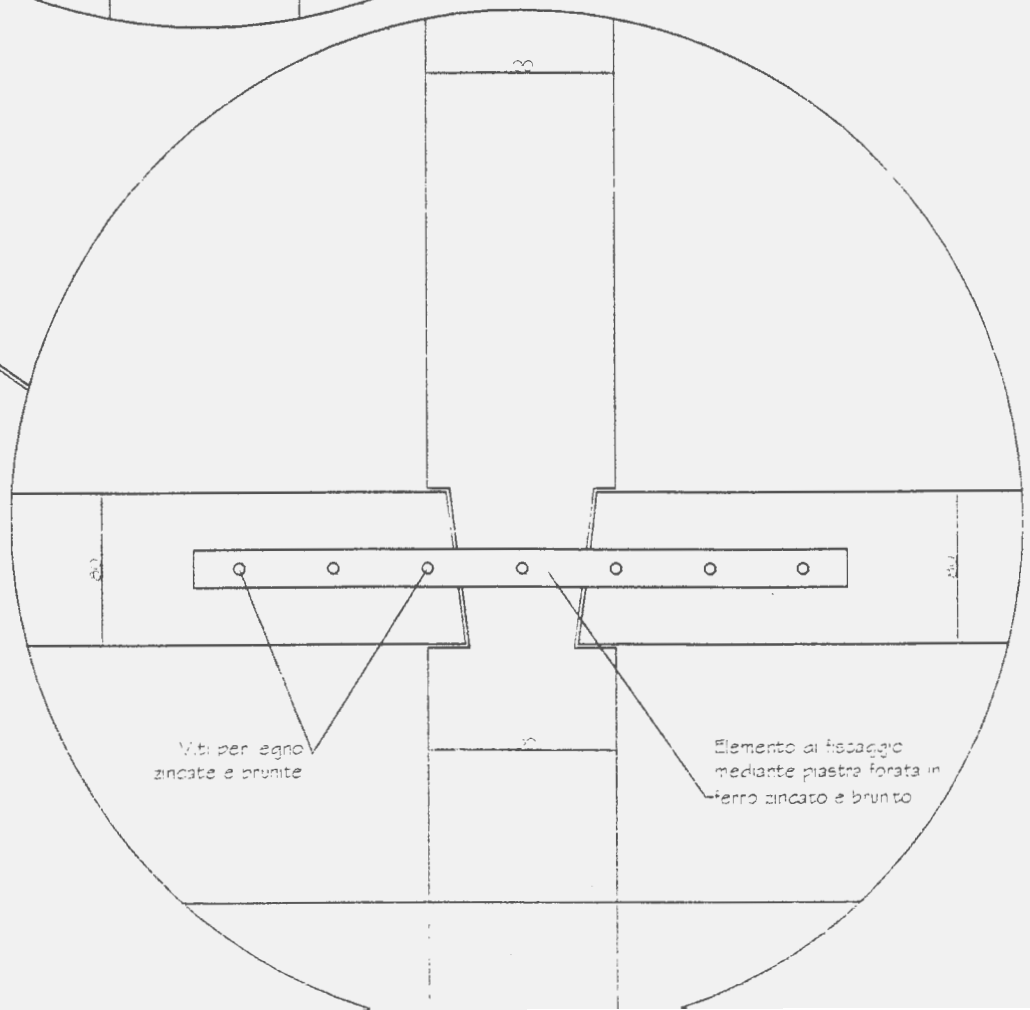
Particolare "D"

Le tabelle sono previste in legno di castagno impregnato e verniciato, con il testo pirografato a caldo e placche in alluminio incassate rivestite di pellicola HIG, riportanti logo della riserva, denominazione del sentiero ed altre informazioni fornite dalla D.L.

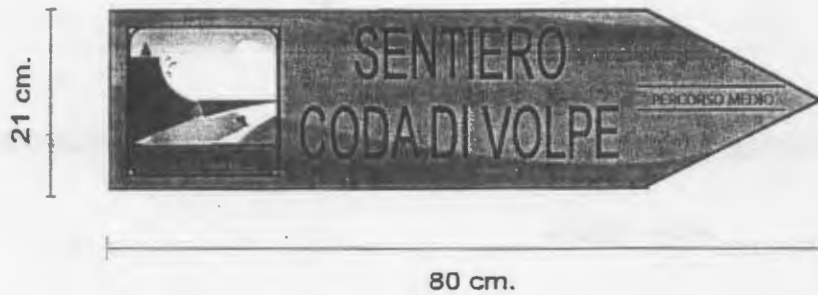
Tabella direzionale destra

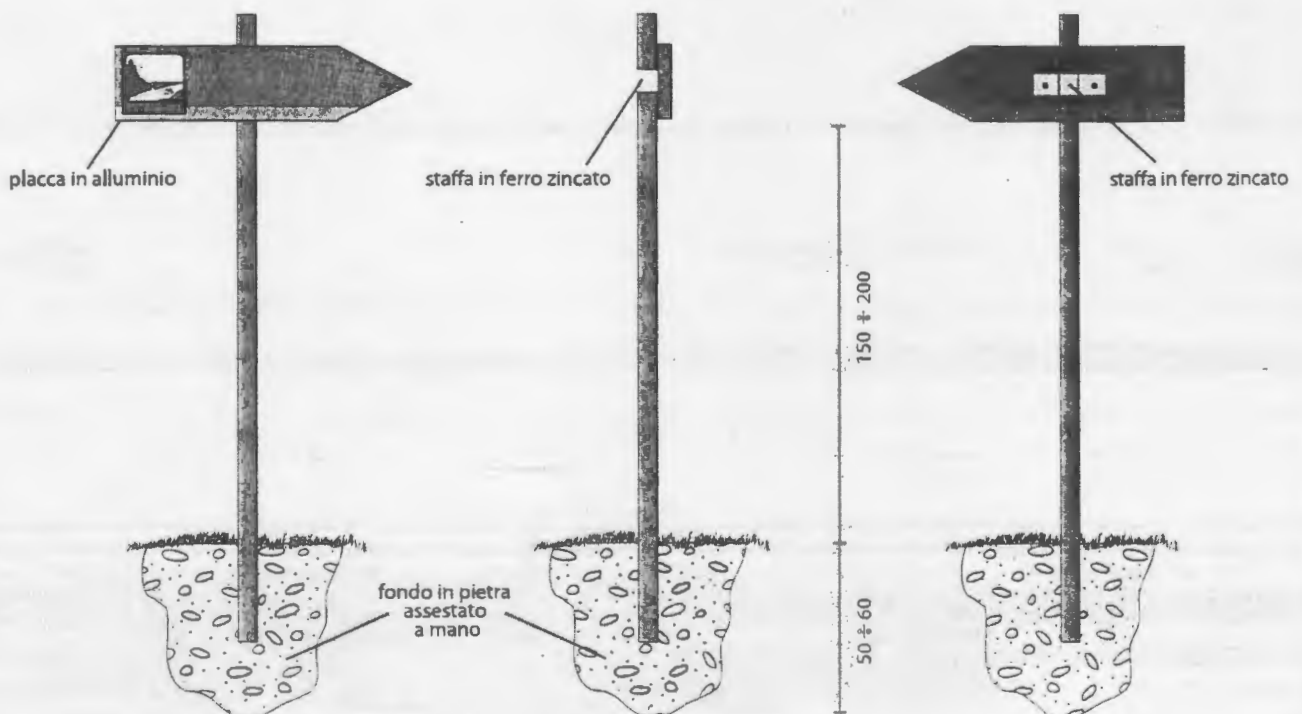
Schema di montaggio
