LAVORI URGENTI PER LA REALIZZAZIONE DI OPERE DI CONTENIMENTO E PROTEZIONE DI UN TRATTO DI VERSANTE A MONTE DELLA S.P. 54 IN LOCALITA' SOTTOCASTELLO RICADENTE NEL TERRITORIO DEL COMUNE DI ROMETTA.-**ALLEGATI :**

ALLEGATO: 2**RELAZIONE DI INDAGINI**Messina, li **05.12.2019****Gruppo di Progettazione :**Istruttore Direttivo Tecnico
Dott. Ing. Anna CHIOFALOIstruttore Direttivo Tecnico
Geom. Eufedelfo MAGNOIstruttore Tecnico
Geom. Mario LUCCHESI**Supporto Geologico**F.U.O.T.
Dott. Geol. Biagio PRIVITERA**Visti ed Approvazioni :**

**INDAGINI GEOGNOSTICHE PROVE DI LABORATORIO RILIEVO
TOPOGRAFICO – GEOMECCANICO E GEOSTRUTTURALE DEI LAVORI
URGENTI PER LA REALIZZAZIONE DI OPERE DI CONTENIMENTO E
PROTEZIONE DI UN TRATTO DI VERSANTE A MONTE DELLA S.P. 54 IN LOC.
SOTTOCASTELLO - RICADENTE NEL TERRITORIO DI ROMETTA (ME)
Cod. ME 124 – OCDPC 257/2015**

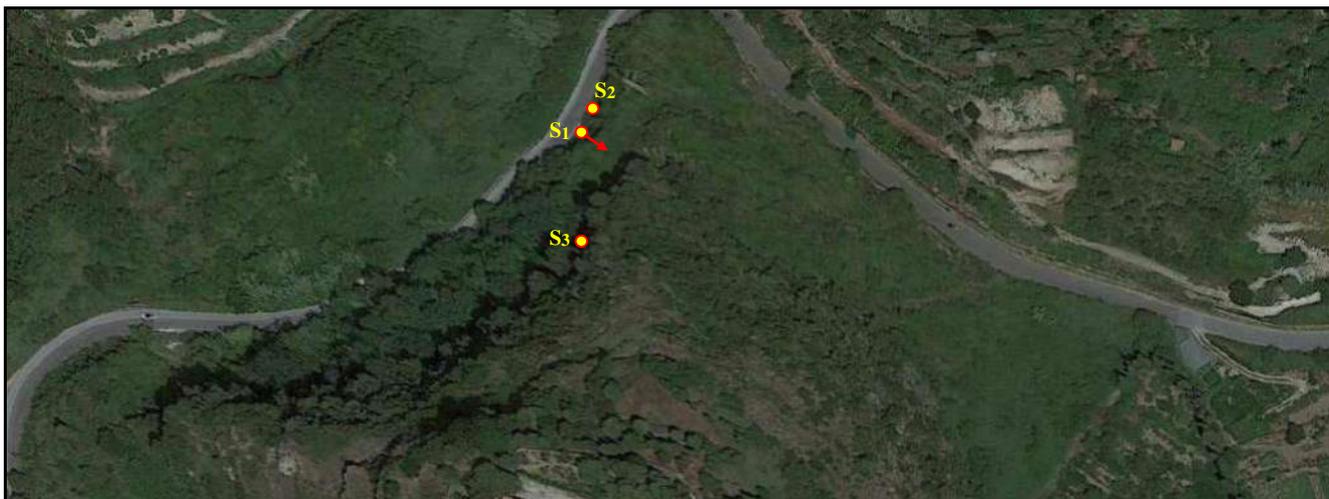
FIG. 01 - UBICAZIONE DEI SONDAGGI GEOGNOSTICI (S₁, S₂ E S₃).

I sondaggi a carotaggio continuo, denominati: S1 (sub-orizzontale e successivamente attrezzato con un dreno microfessurato) ed S2 (verticale) entrambi spinto fino alla profondità di 20.00 m, sono stati eseguiti dalla S.P. 54, mentre il terzo sondaggio S3 (L= 15 m), è stato eseguito alla base della scarpata rocciosa oggetto del rilievo geostrutturale.

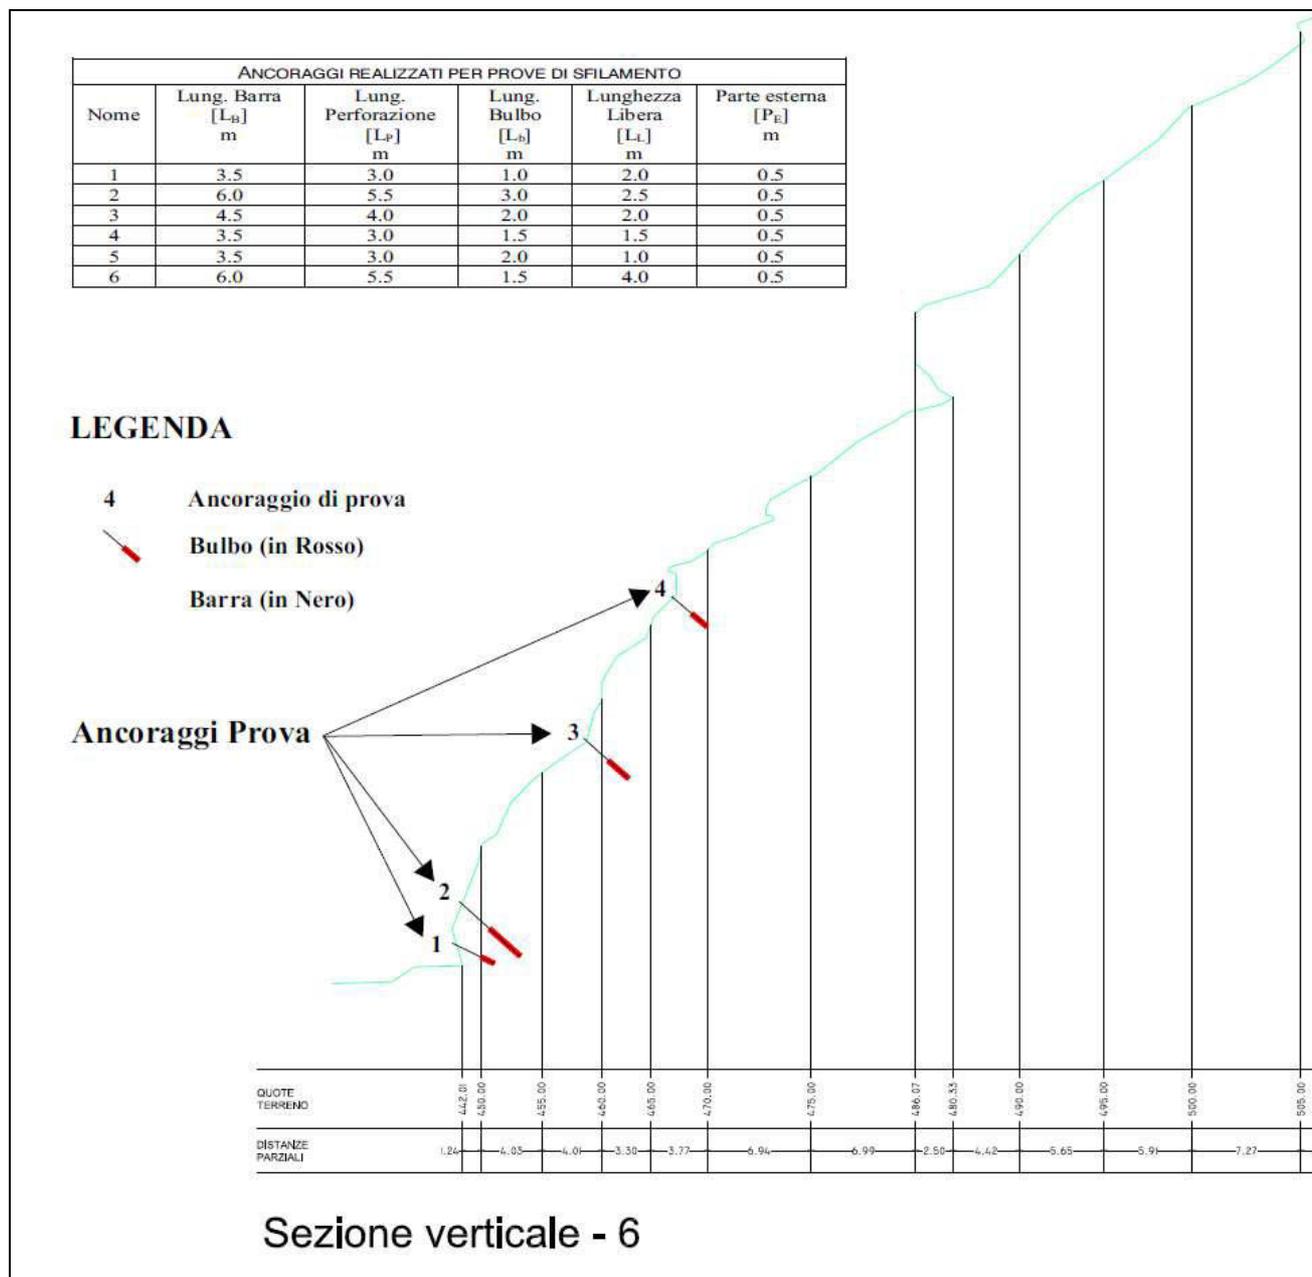
FIG. 04 : UBICAZIONE (APPROSSIMATIVA) DEGLI ANCORAGGI N. 1, 2, 3 E 4 LUNGO IL PROFILO DEFINITO DALLA SEZIONE N. 6

ANCORAGGI REALIZZATI PER PROVE DI SFILAMENTO					
Nome	Lung. Barra [L _B] m	Lung. Perforazione [L _P] m	Lung. Bulbo [L _b] m	Lunghezza Libera [L _L] m	Parte esterna [P _E] m
1	3.5	3.0	1.0	2.0	0.5
2	6.0	5.5	3.0	2.5	0.5
3	4.5	4.0	2.0	2.0	0.5
4	3.5	3.0	1.5	1.5	0.5
5	3.5	3.0	2.0	1.0	0.5
6	6.0	5.5	1.5	4.0	0.5

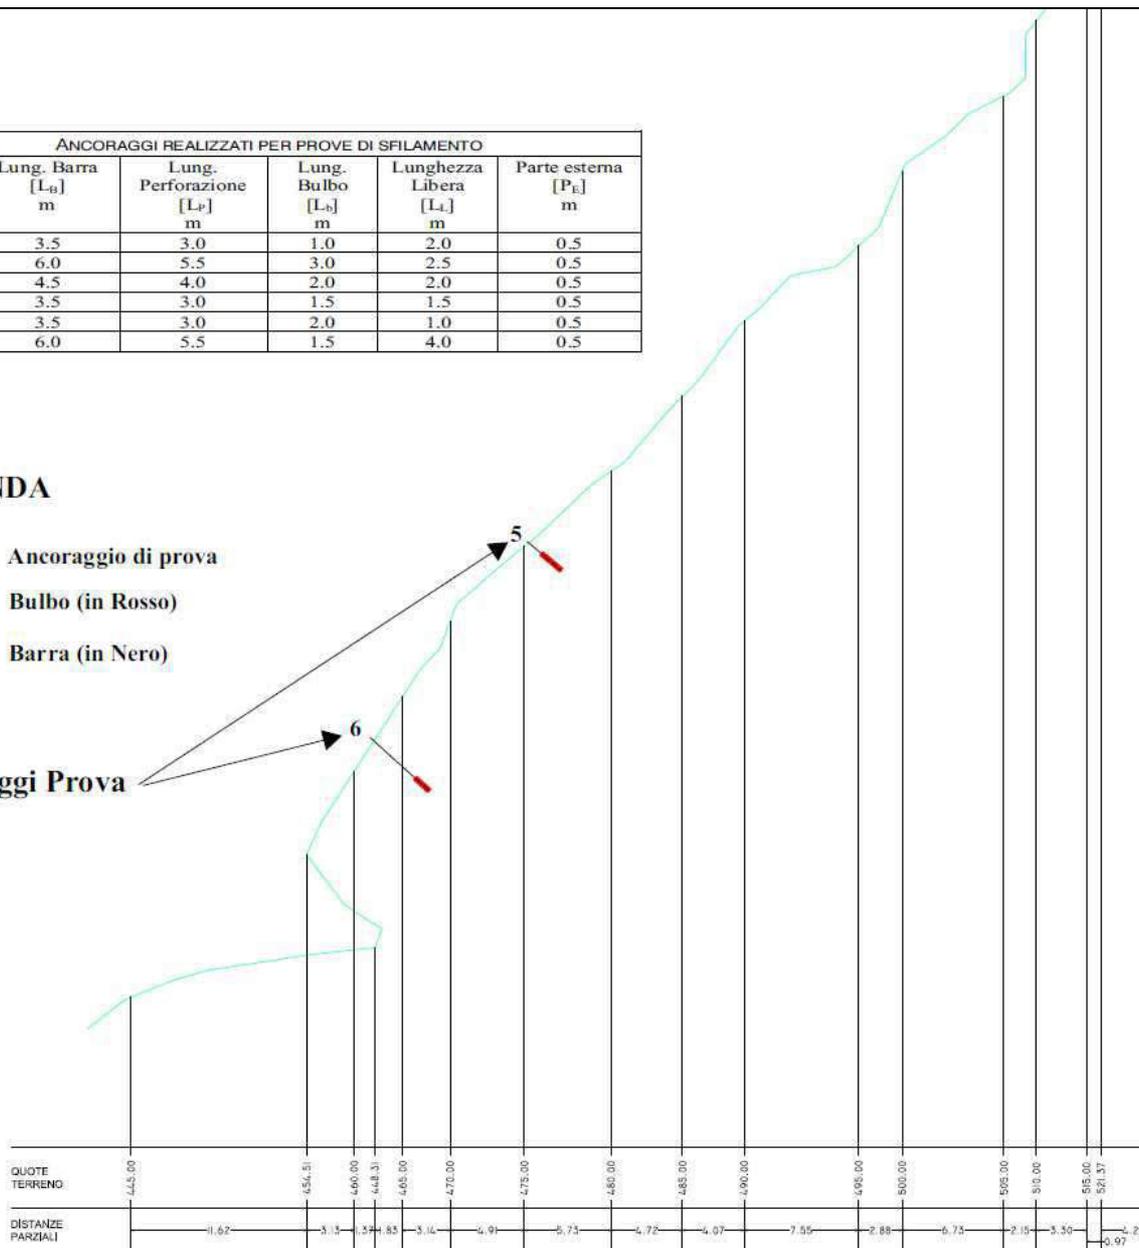
FIG. 05 : UBICAZIONE (APPROSSIMATIVA) DEGLI ANCORAGGI N. 5 E 6 LUNGO IL PROFILO DEFINITO DALLA SEZIONE

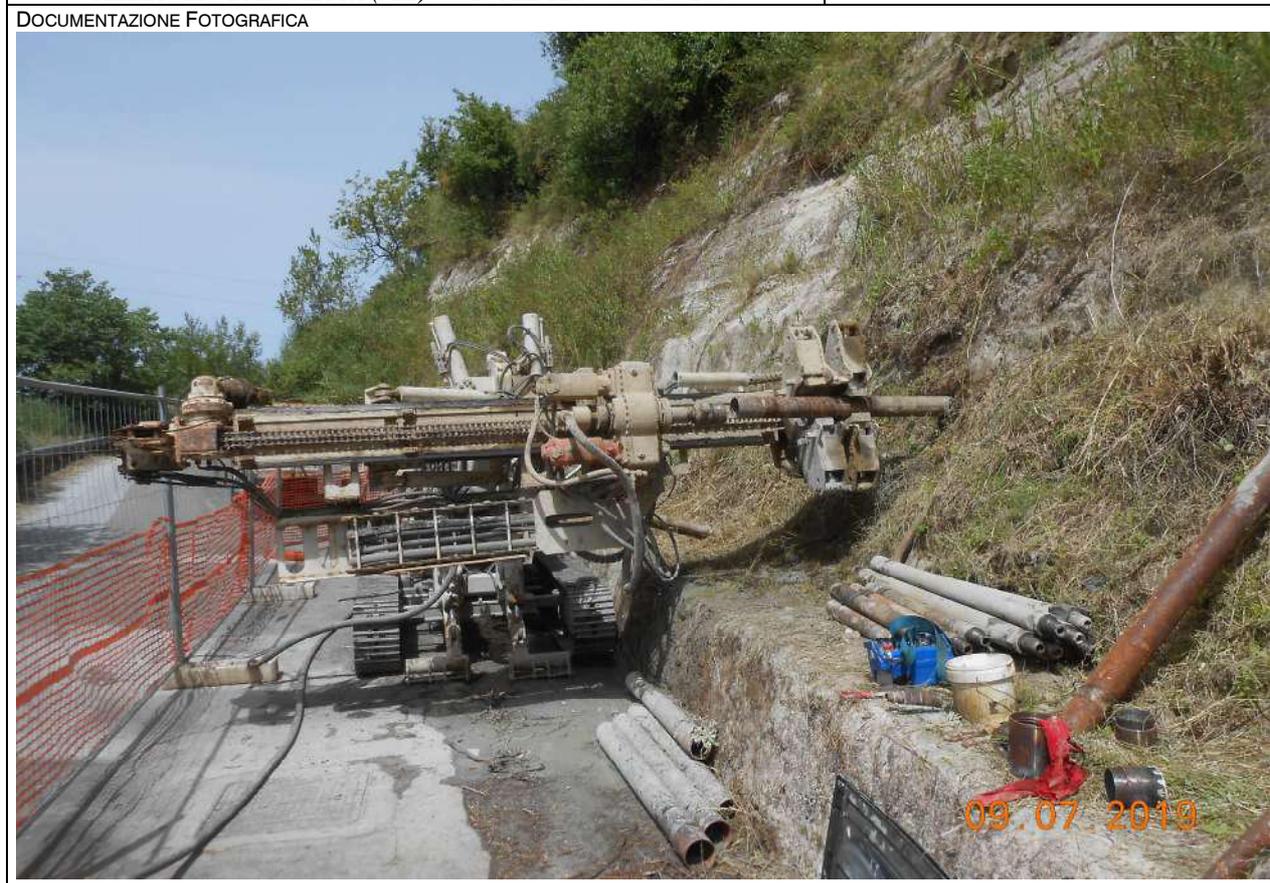
FIG. 02 - UBICAZIONE SONDAGGIO S1

S1		DATA SONDAGGIO 8-9 LUGLIO 2019	MODELLO SONDA COMACCHIO MK 800 S
		TIPOLOGIA Sondaggio geognostico sub-orizzontale a carotaggio continuo (inclinato di circa +5.0° rispetto al piano orizzontale)	
QUOTA P.C. IN M. +2.0 dal piano stradale	LUNGHEZZA IN M. 20.00	COORDINATE (WGS84): N 38,175708° E 15,412475°	DIAMETRO CAROTAGGIO 101-140 mm
OGGETTO: INDAGINI GEOGNOSTICHE E PROVE D INDAGINI GEOGNOSTICHE PROVE DI LABORATORIO RILIEVO TOPOGRAFICO – GEOMECCANICO E GEOSTRUTTURALE DEI LAVORI URGENTI PER LA REALIZZAZIONE DI OPERE DI CONTENIMENTO E PROTEZIONE DI UN TRATTO DI VERSANTE A MONTE DELLA S.P. 54 IN LOC. SOTTOCASTELLO - RICADENTE NEL TERRITORIO DI ROMETTA (ME). COD. ME 124 – OCDPC 257/			LOCALITA' COMUNE DI ROMETTA (ME)

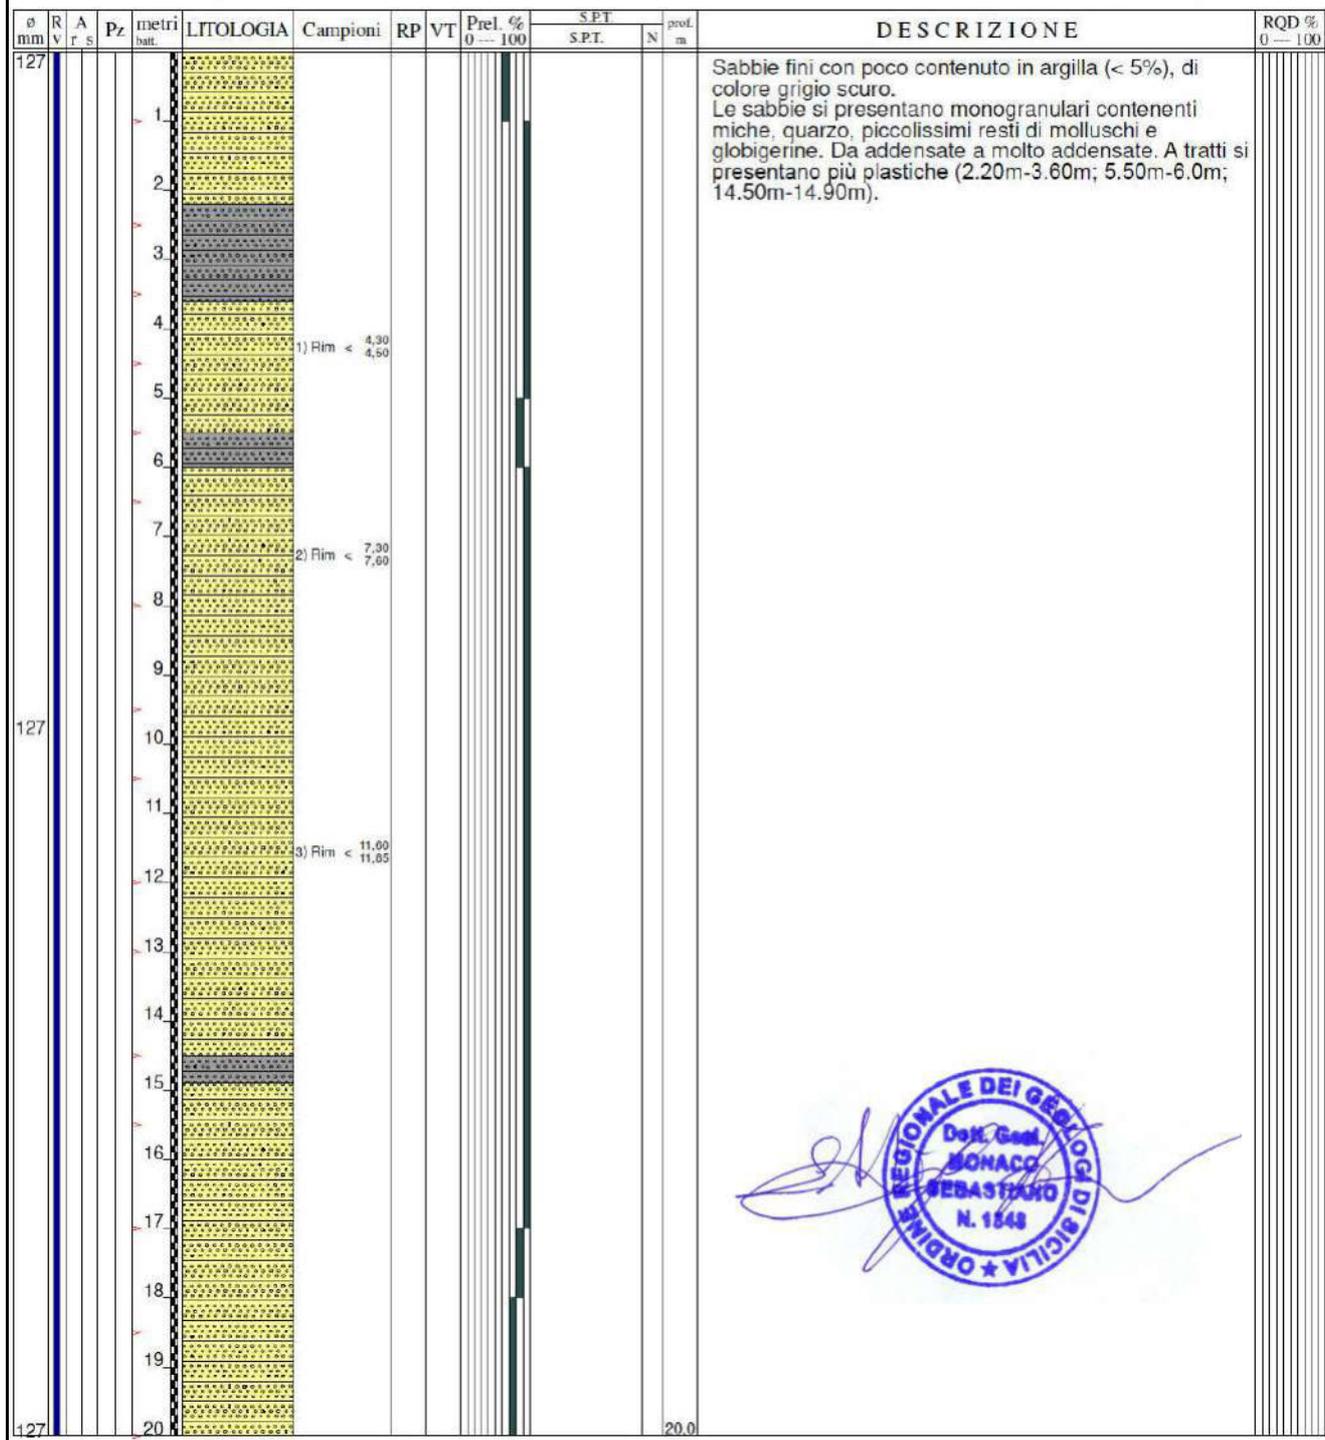
FIG. 03 - STRATIGRAFIA SONDAGGIO S1 (DA 0,00 M A 20,00 M).

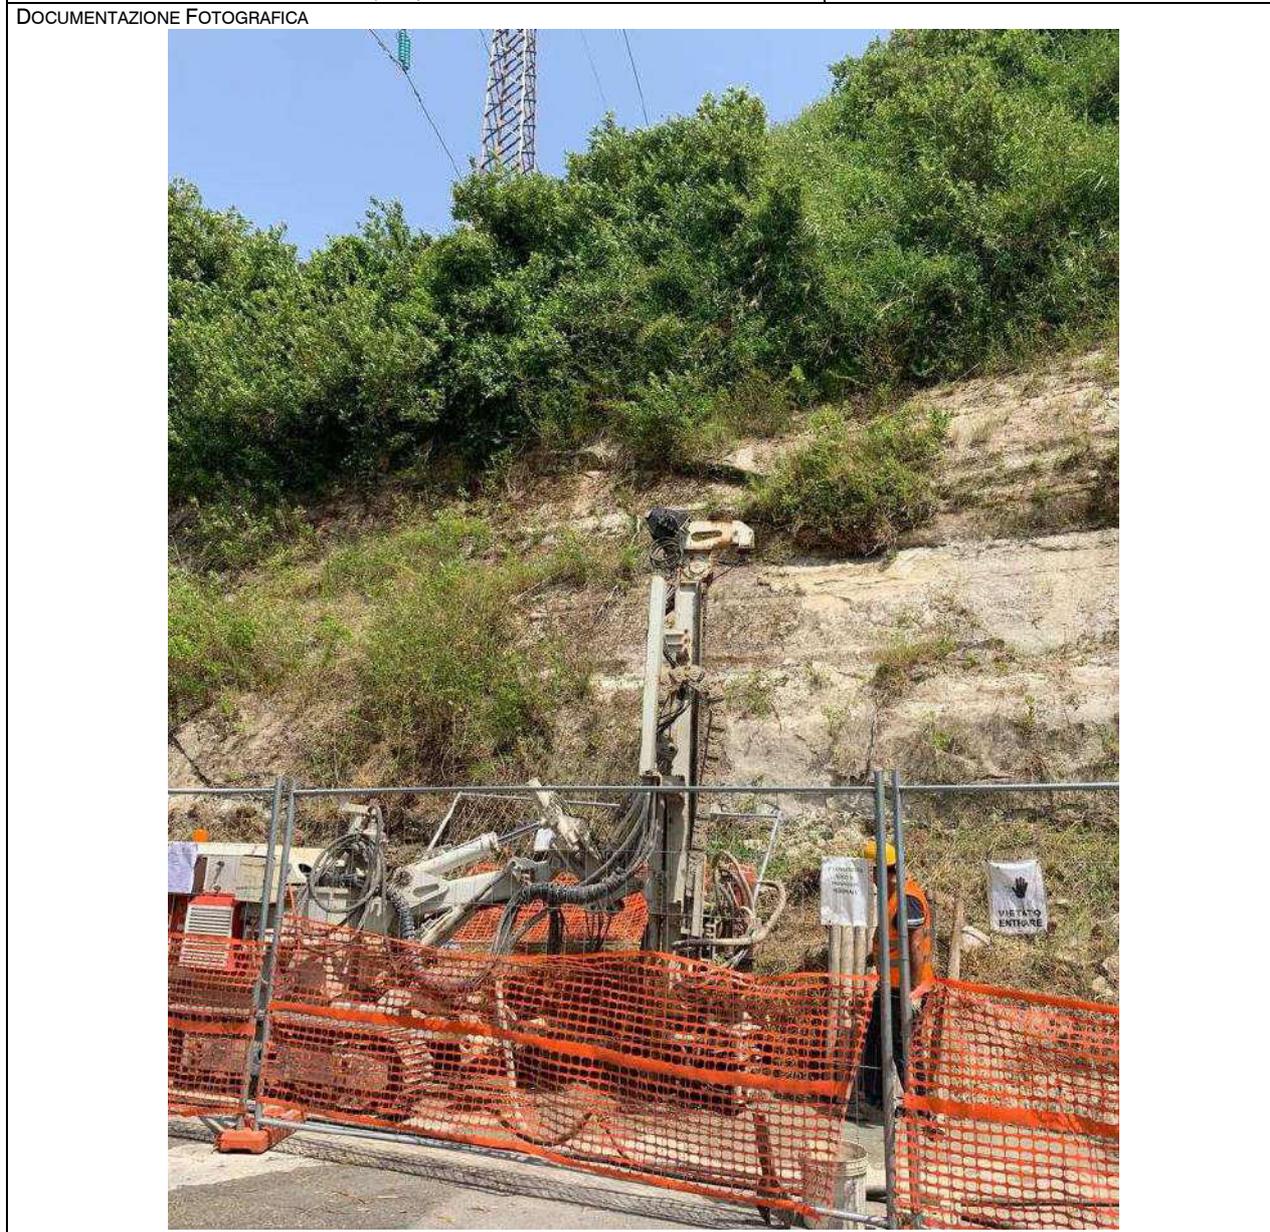
FIG. 04 - UBICAZIONE SONDAGGIO S2

S2		DATA SONDAGGIO 10-11 LUGLIO 2019	MODELLO SONDA COMACCHIO MK 800 S
		TIPOLOGIA Sondaggio geognostico verticale a carotaggio continuo	
QUOTA P.C. IN M. +0.0 m. dal piano stradale	LUNGHEZZA IN M. 20.00	COORDINATE (WGS84): N 38,175792° E 15,412528°	DIAMETRO CAROTAGGIO 101-140 mm
OGGETTO: INDAGINI GEOGNOSTICHE E PROVE D INDAGINI GEOGNOSTICHE PROVE DI LABORATORIO RILIEVO TOPOGRAFICO – GEOMECCANICO E GEOSTRUTTURALE DEI LAVORI URGENTI PER LA REALIZZAZIONE DI OPERE DI CONTENIMENTO E PROTEZIONE DI UN TRATTO DI VERSANTE A MONTE DELLA S.P. 54 IN LOC. SOTTOCASTELLO - RICADENTE NEL TERRITORIO DI ROMETTA (ME). COD. ME 124 – OCDPC 257/			LOCALITA' COMUNE DI ROMETTA (ME)

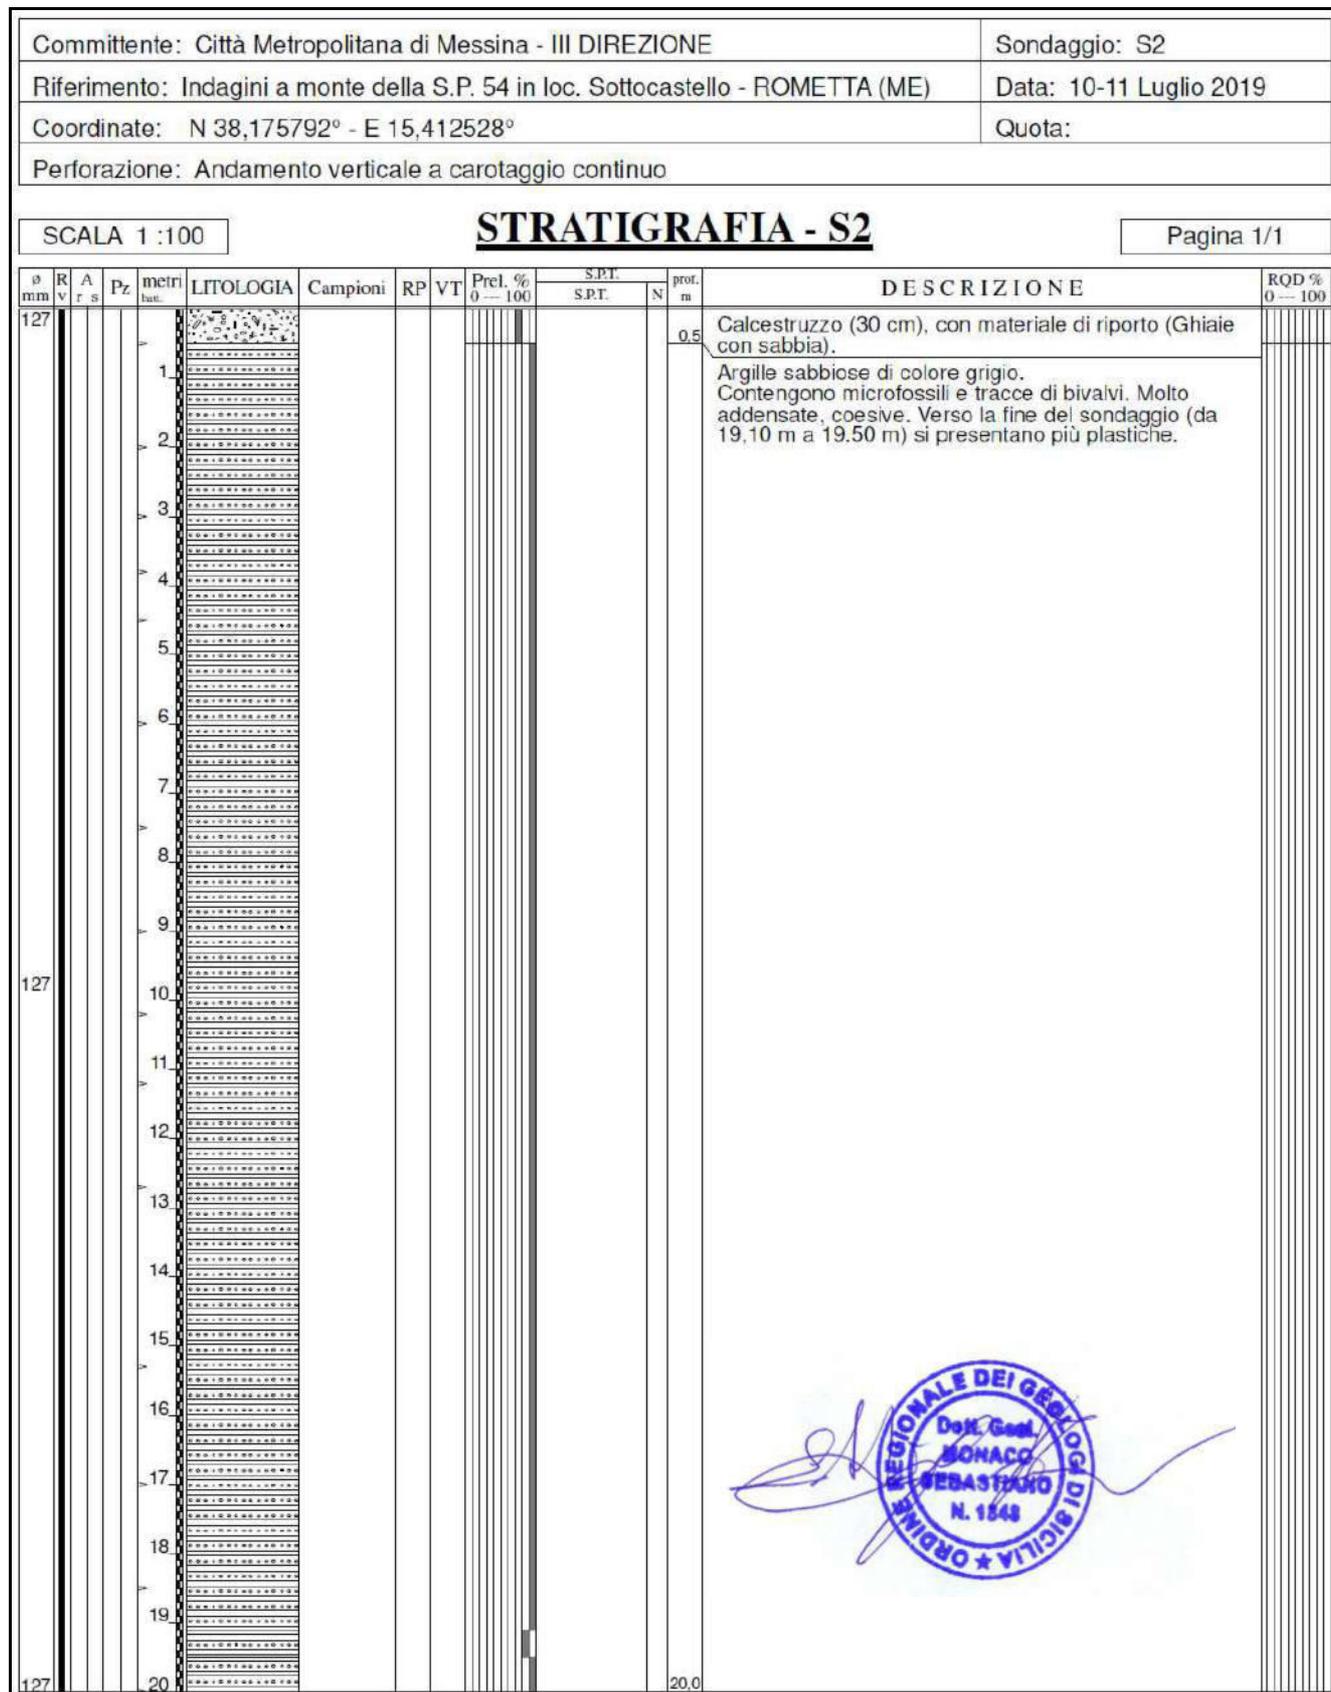
FIG. 05 - STRATIGRAFIA SONDAGGIO S2 (DA 0,00 M A 20,00 M).

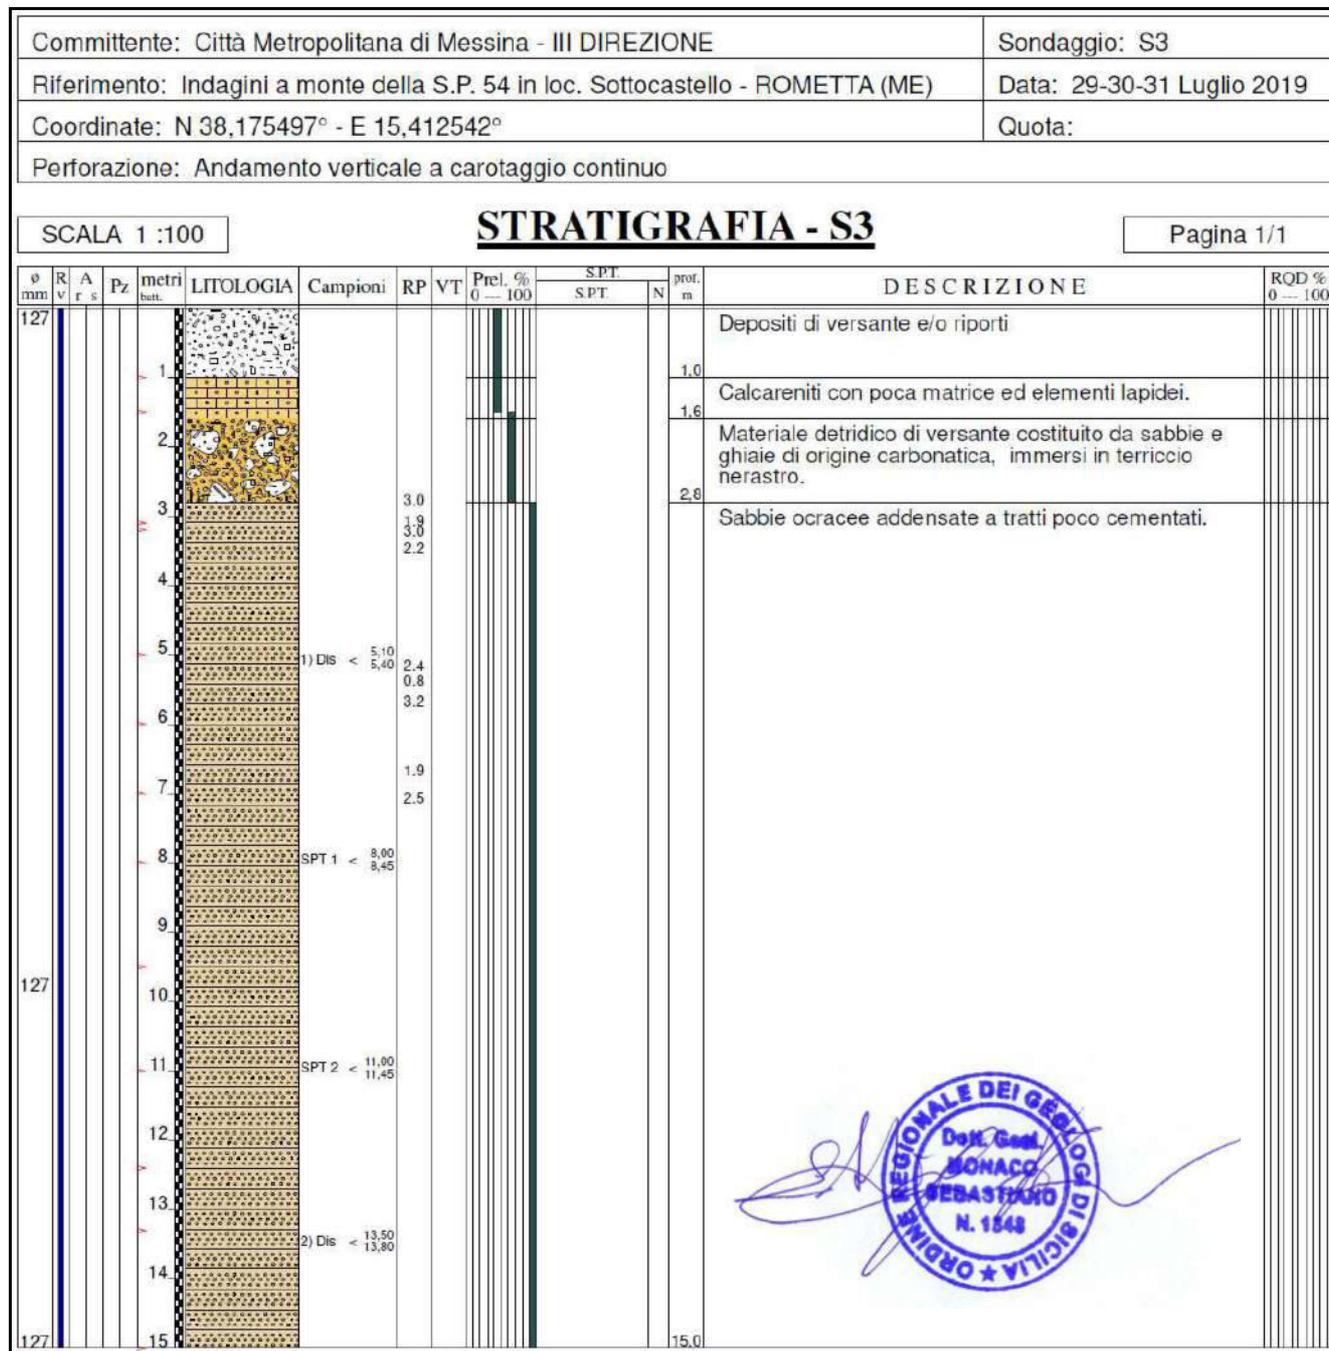
FIG. 07 - STRATIGRAFIA SONDAGGIO S3 (DA 0,00 M A 15,00 M).

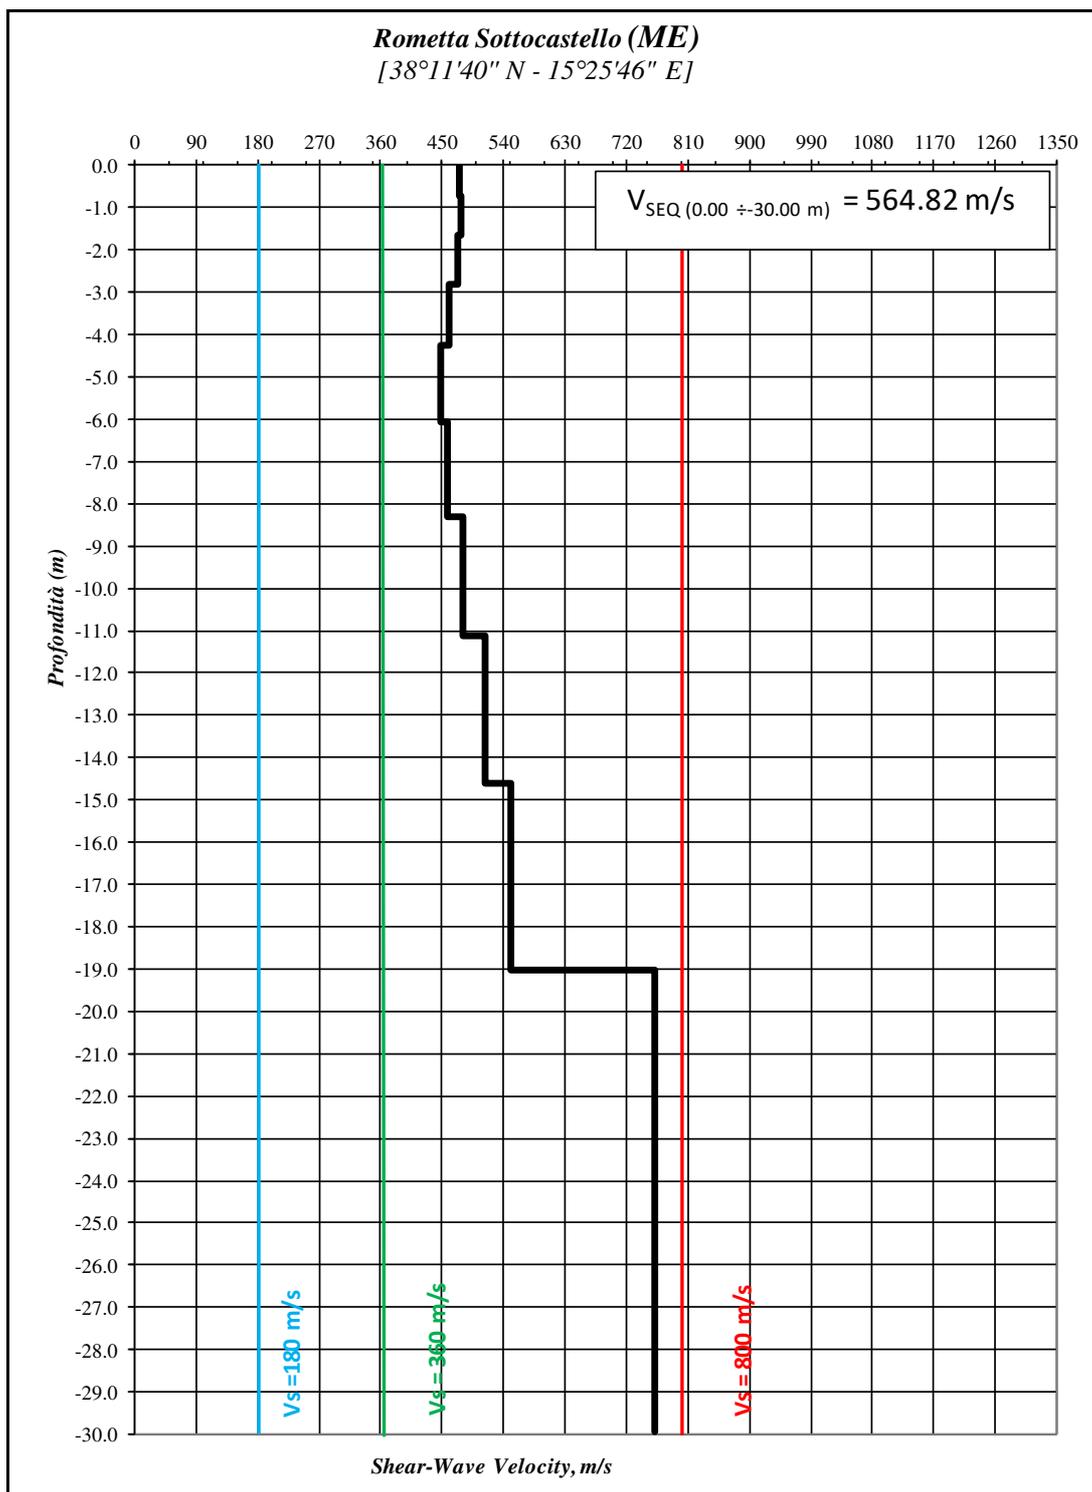
FIG. 14 – ANDAMENTO DELLE ONDE SISMICHE, NEL MODELLO RELATIVO AL $V_{SEQ}(30.00 \text{ M})$.

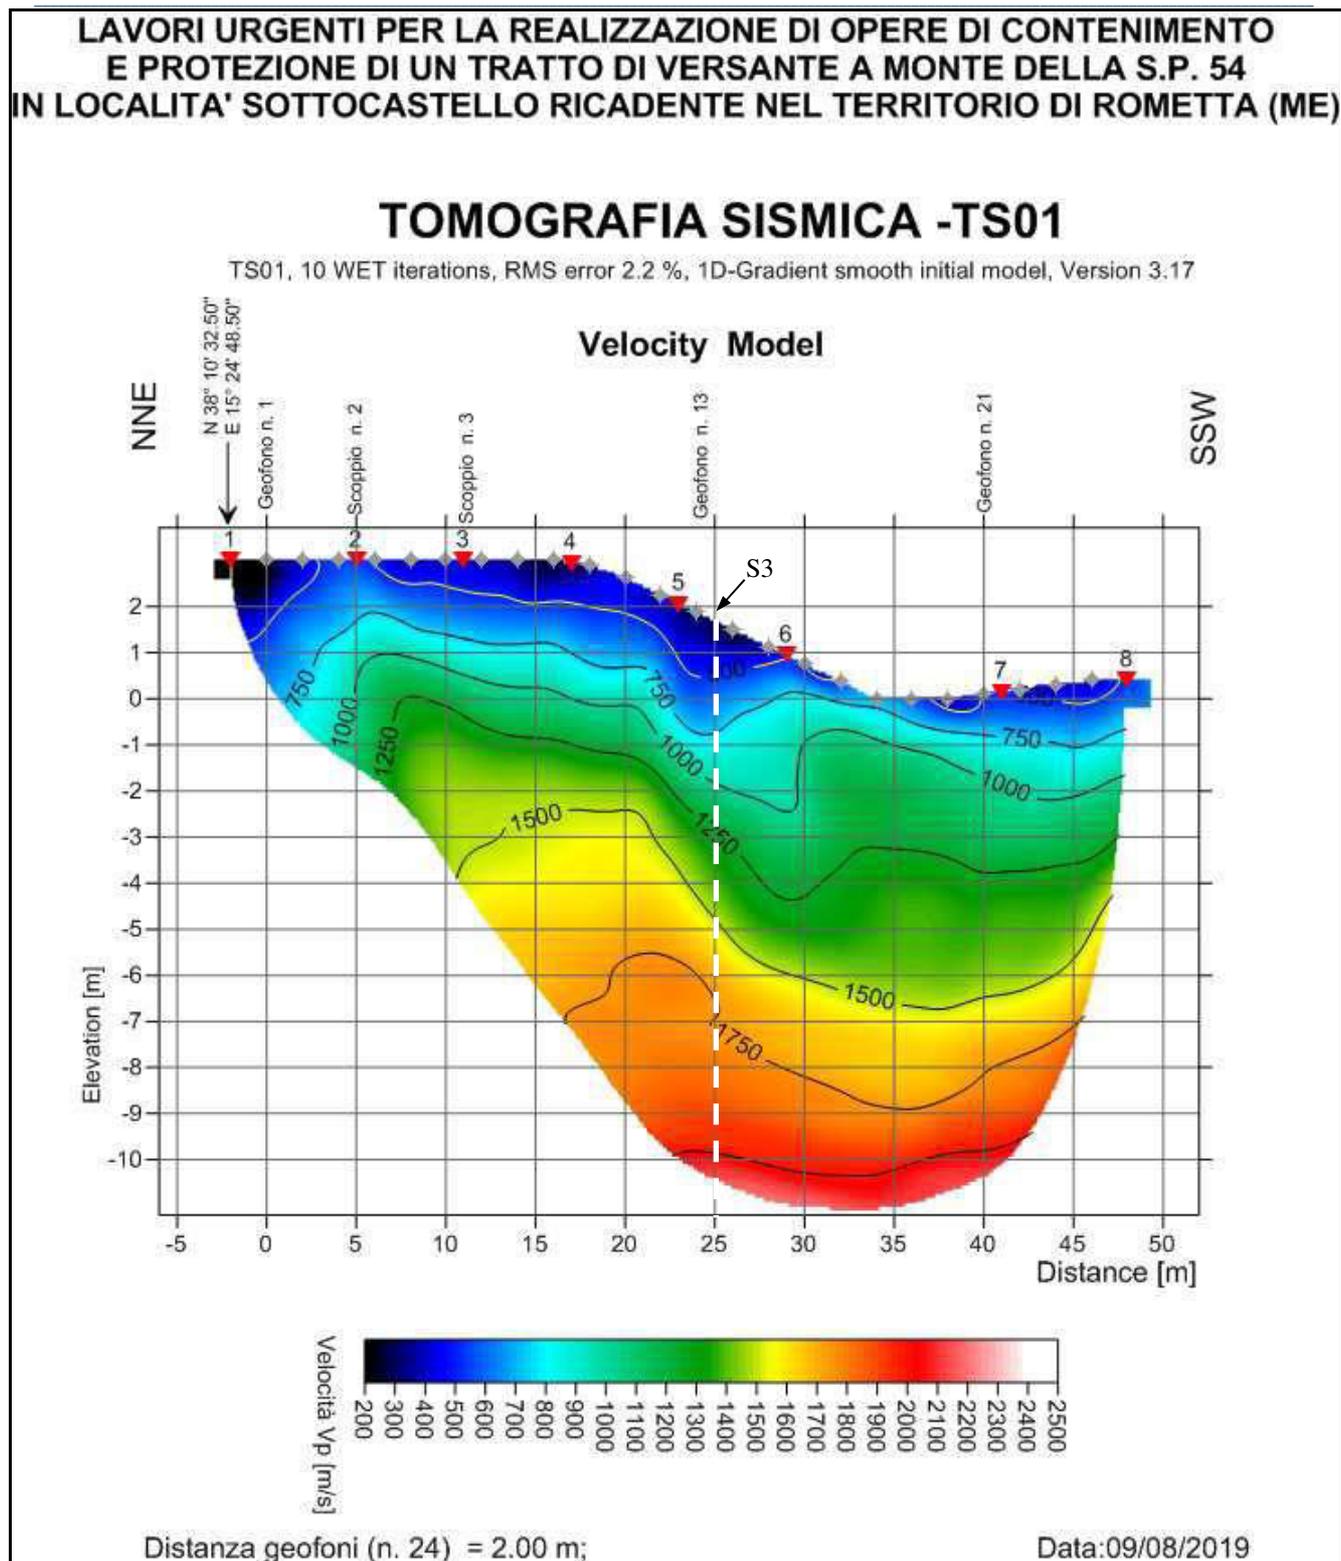
FIG. 18 – MODELLO TOPOGRAFICO 2D DEL TERRENO (IN SEZIONE), RISPETTO ALLO STENDIMENTO TS01.

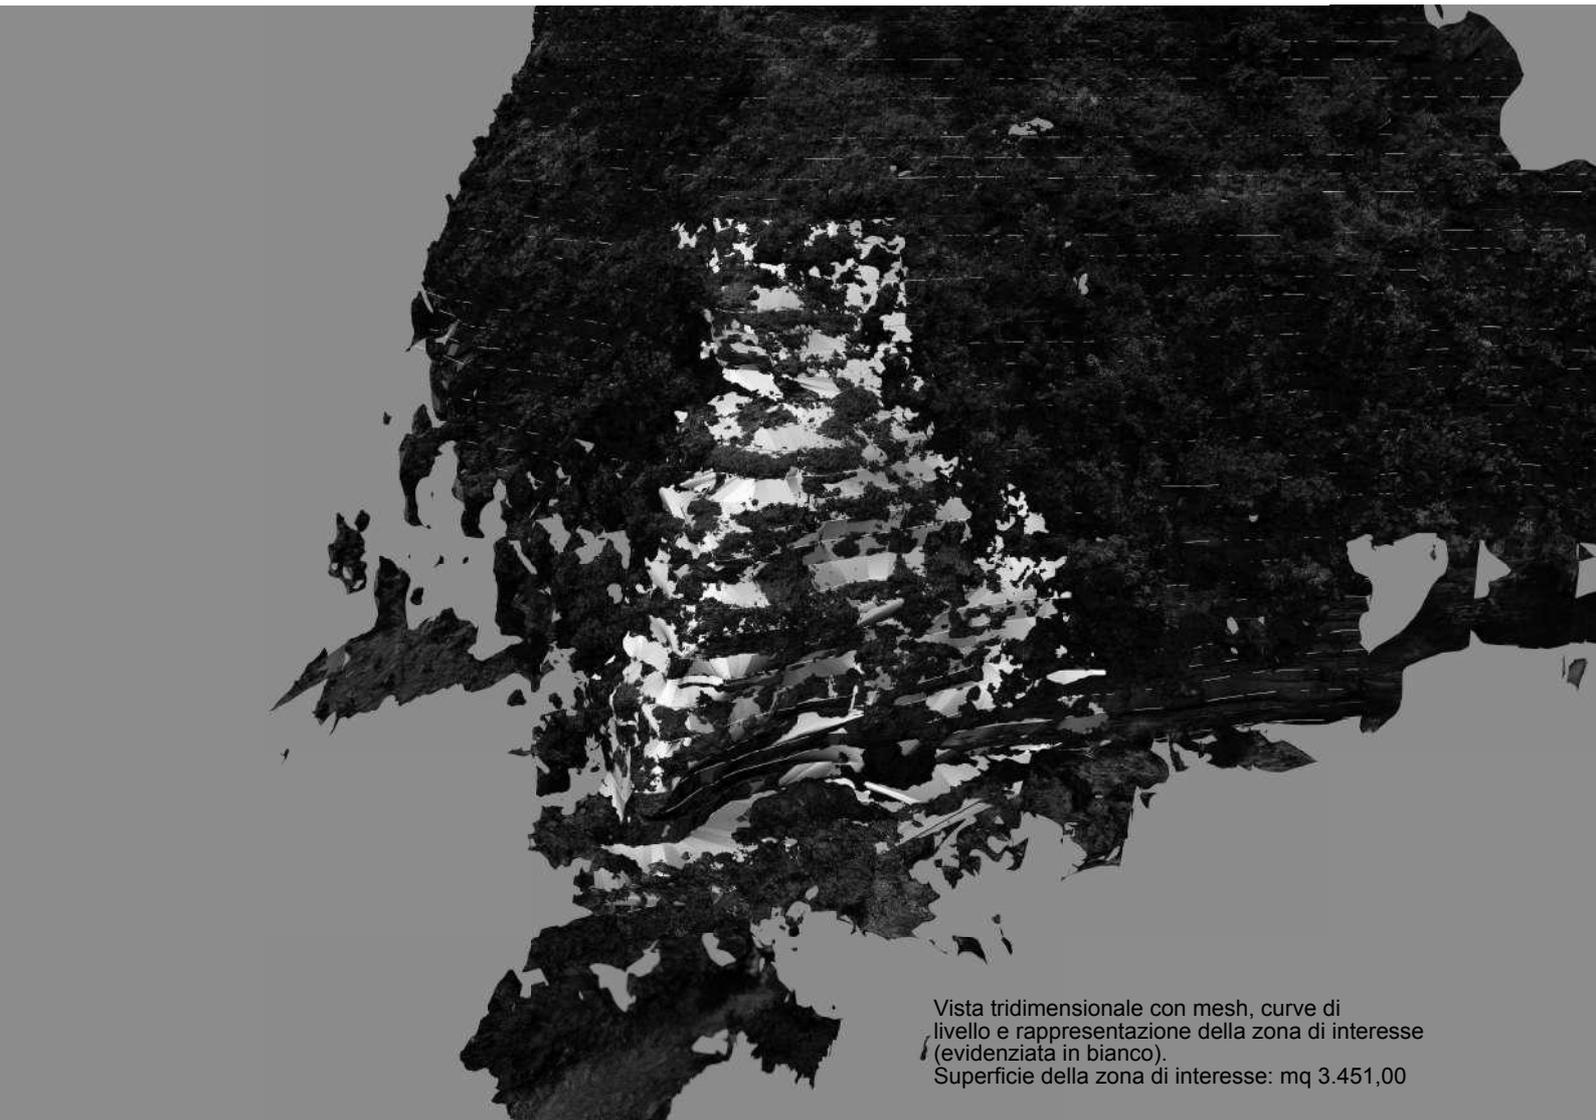
Vista tridimensionale con mesh, curve di livello e rappresentazione della zona di interesse (evidenziata in bianco).
Superficie della zona di interesse: mq 3.451,00

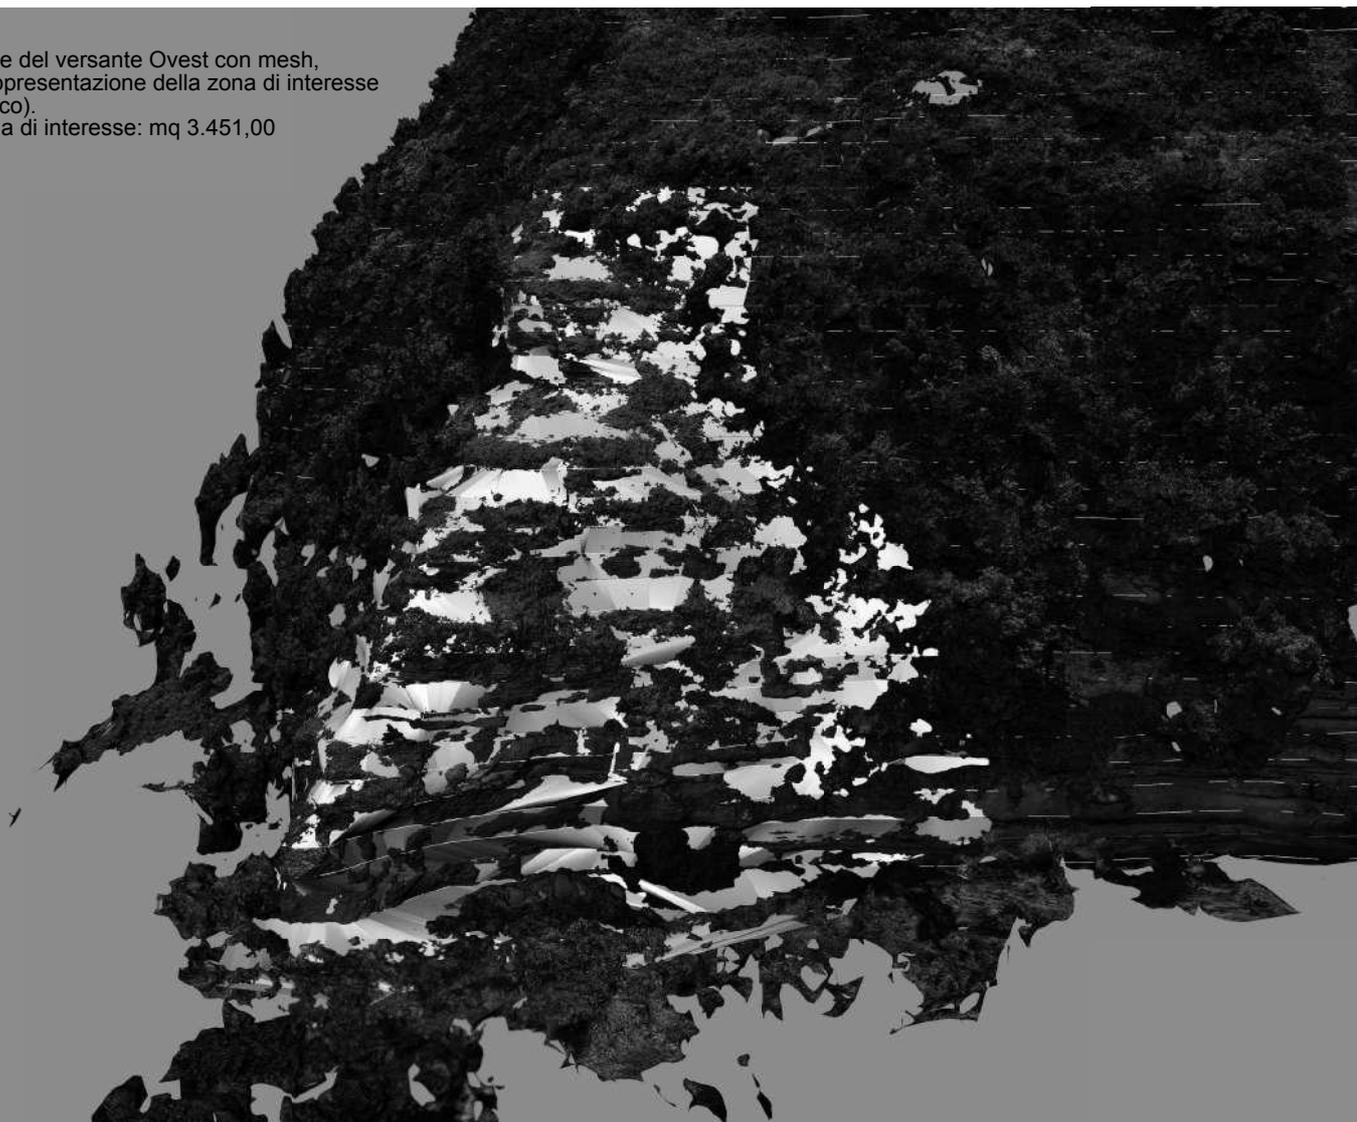
Vista tridimensionale versante Ovest con mesh
e curve di livello

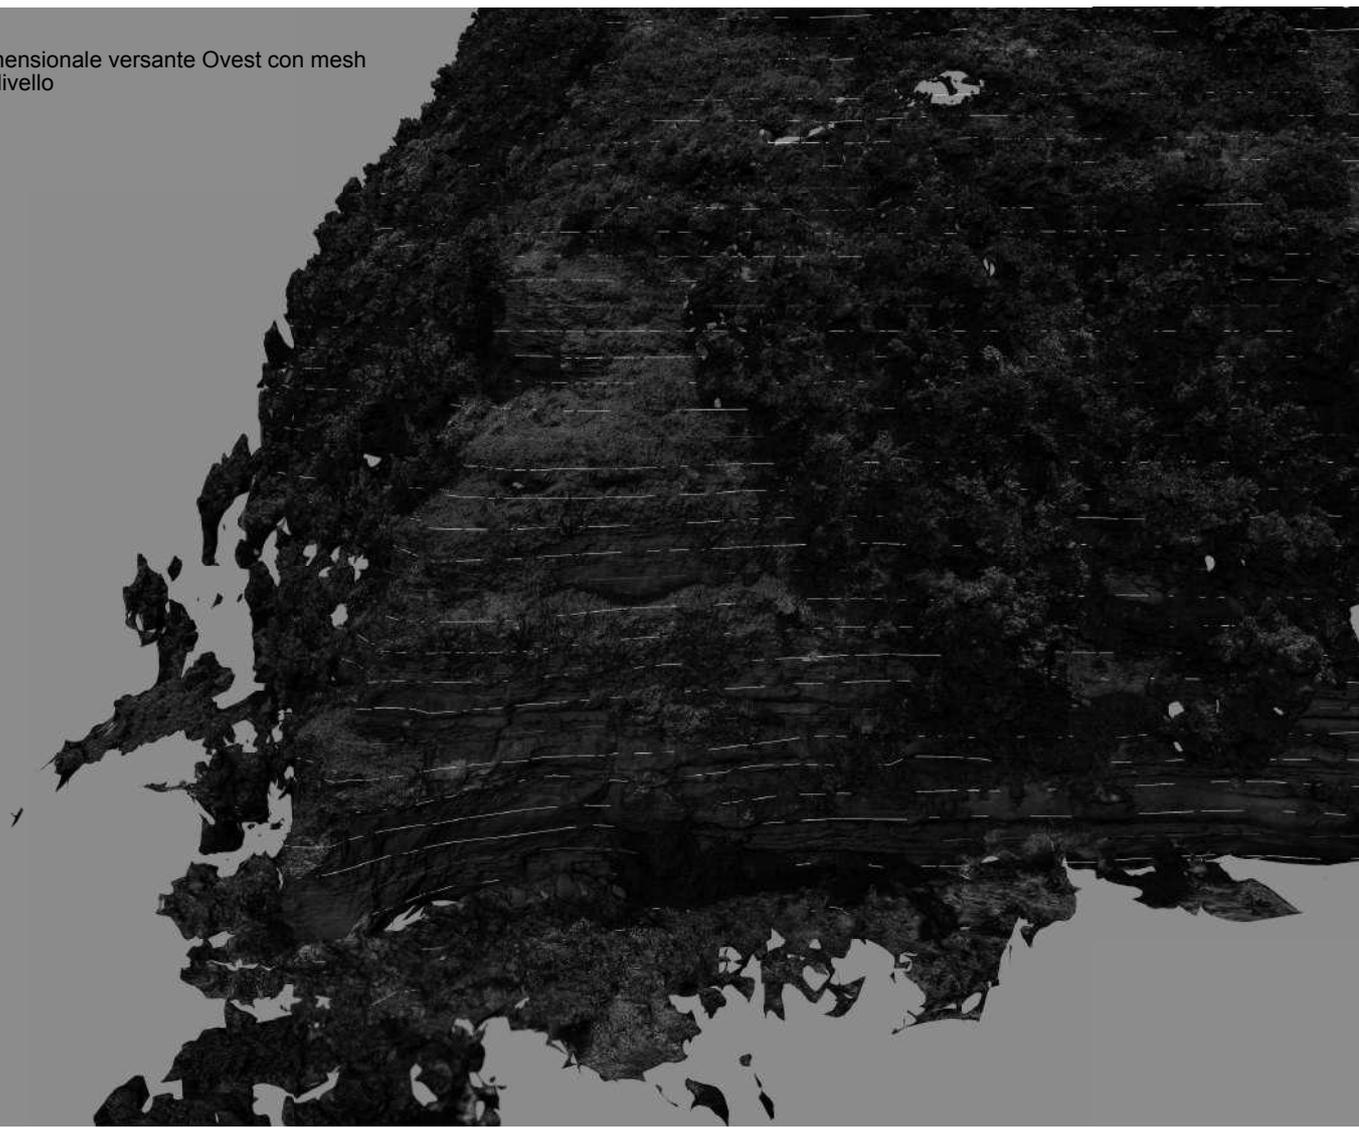
Vista tridimensionale del versante Ovest con curve di livello e rappresentazione della zona di interesse (evidenziata in bianco).
Superficie della zona di interesse: mq 3.451,00
