LAVORI URGENTI PER LA REALIZZAZIONE DI OPERE DI CONTENIMENTO E PROTEZIONE DI UN TRATTO DI VERSANTE A MONTE DELLA S.P. 54 IN LOCALITA' SOTTOCASTELLO RICADENTE NEL TERRITORIO DEL COMUNE DI ROMETTA.-**ALLEGATI :**

ALLEGATO: 2**RELAZIONE DI INDAGINI**Messina, li **05.12.2019****Gruppo di Progettazione :**Istruttore Direttivo Tecnico
Dott. Ing. Anna CHIOFALOIstruttore Direttivo Tecnico
Geom. Eufedelfo MAGNOIstruttore Tecnico
Geom. Mario LUCCHESI**Supporto Geologico**F.U.O.T.
Dott. Geol. Biagio PRIVITERA**Visti ed Approvazioni :**

**INDAGINI GEOGNOSTICHE PROVE DI LABORATORIO RILIEVO
TOPOGRAFICO – GEOMECCANICO E GEOSTRUTTURALE DEI LAVORI
URGENTI PER LA REALIZZAZIONE DI OPERE DI CONTENIMENTO E
PROTEZIONE DI UN TRATTO DI VERSANTE A MONTE DELLA S.P. 54 IN LOC.
SOTTOCASTELLO - RICADENTE NEL TERRITORIO DI ROMETTA (ME)
Cod. ME 124 – OCDPC 257/2015**

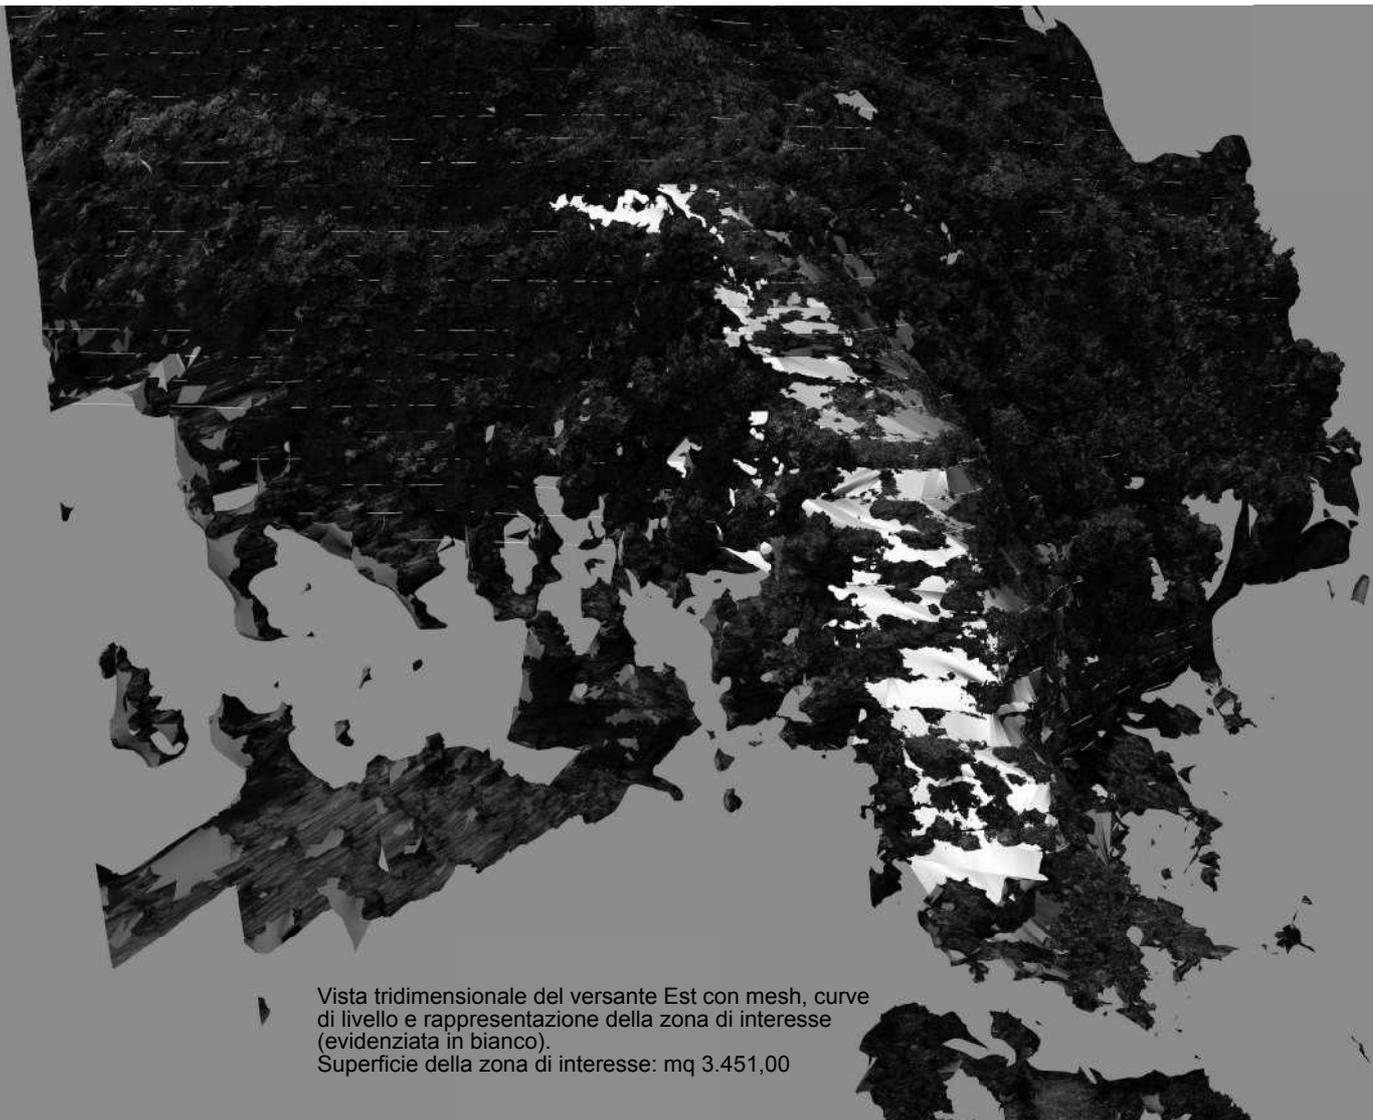
Vista tridimensionale del versante Est con mesh, curve di livello e rappresentazione della zona di interesse (evidenziata in bianco).
Superficie della zona di interesse: mq 3.451,00

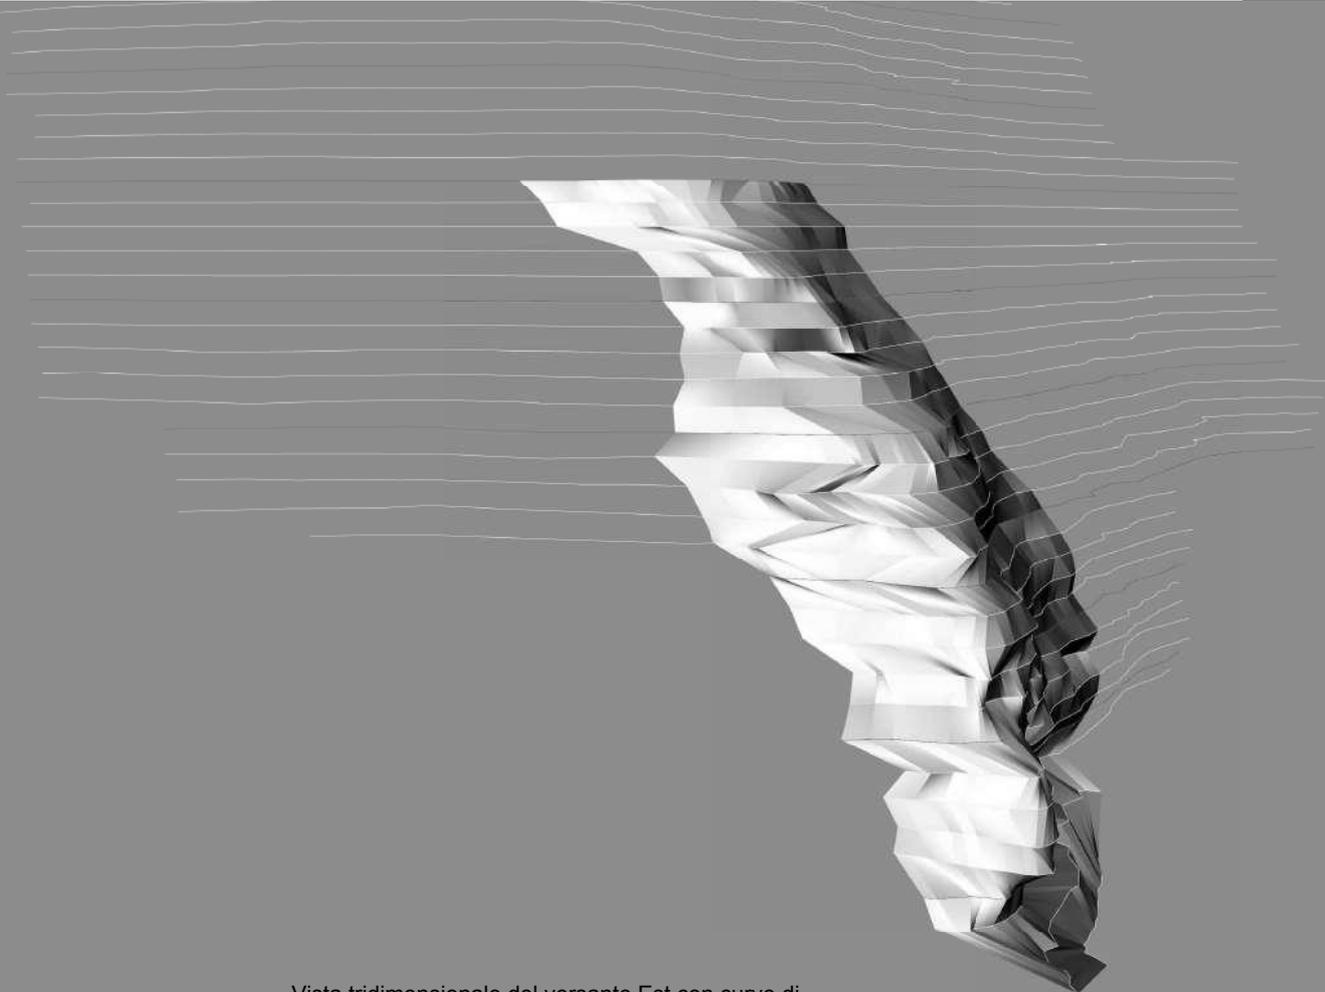
Vista tridimensionale del versante Est con curve di livello e rappresentazione della zona di interesse (evidenziata in bianco).
Superficie della zona di interesse: mq 3.451,00

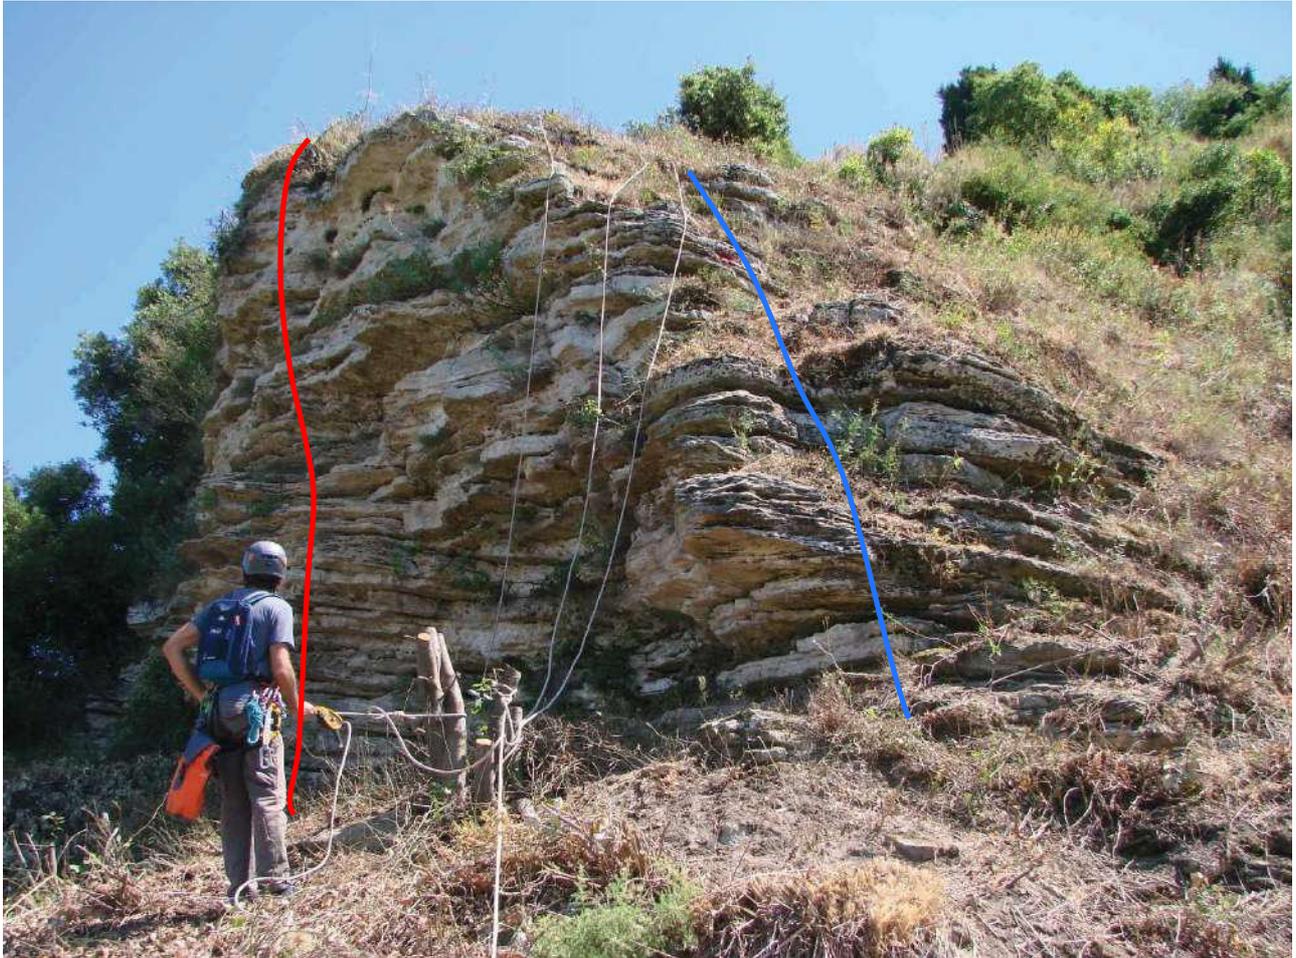
Foto 1 - Vista del primo tratto della pendice rocciosa, privo di terra e di vegetazione. Sono indicate le posizioni delle scanline 1 (blu) e 4 (rossa).

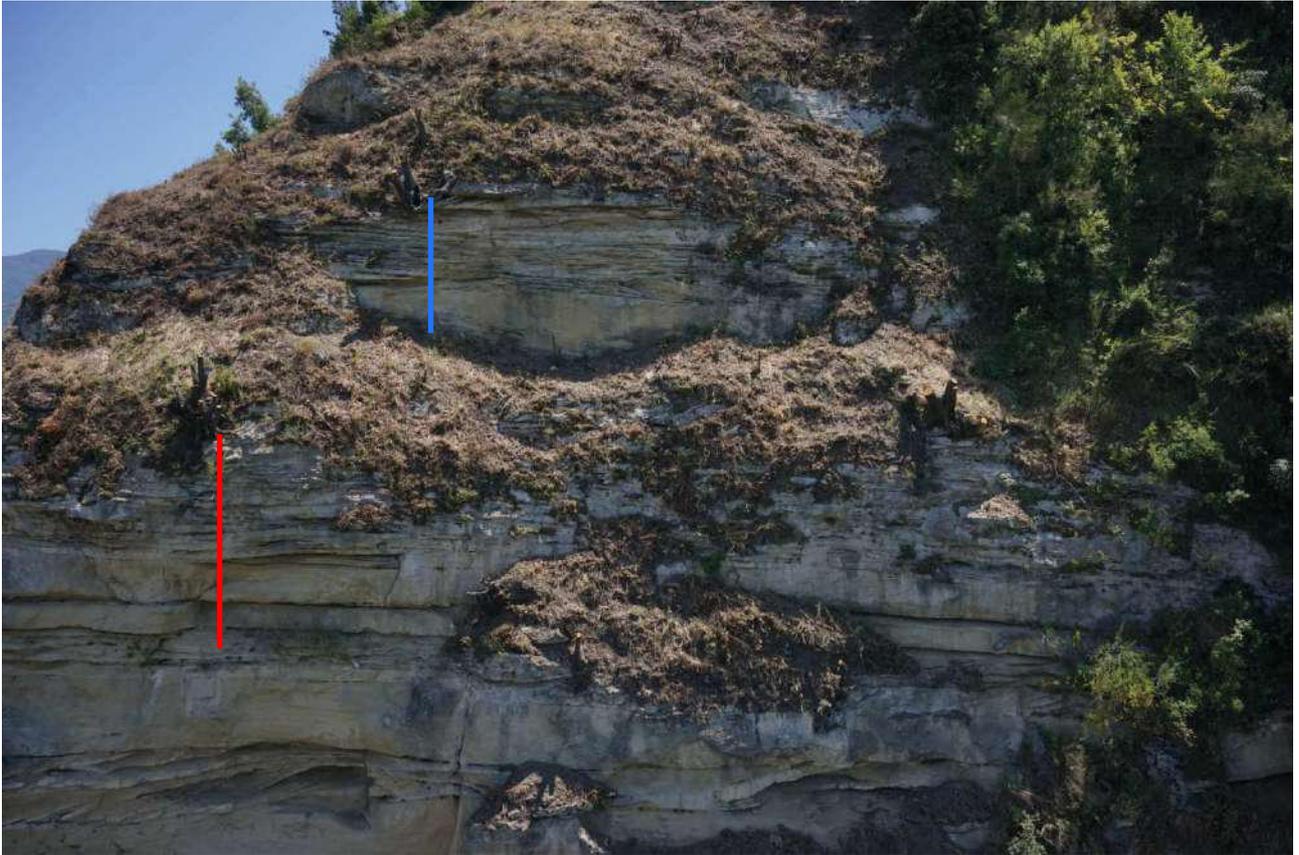
Foto 3 - Vista del tratto inferiore del versante NW, Sono indicate le scanline 2 (blu) e 3 (rossa). (Foto da drone per concessione dell'ing. Barone)

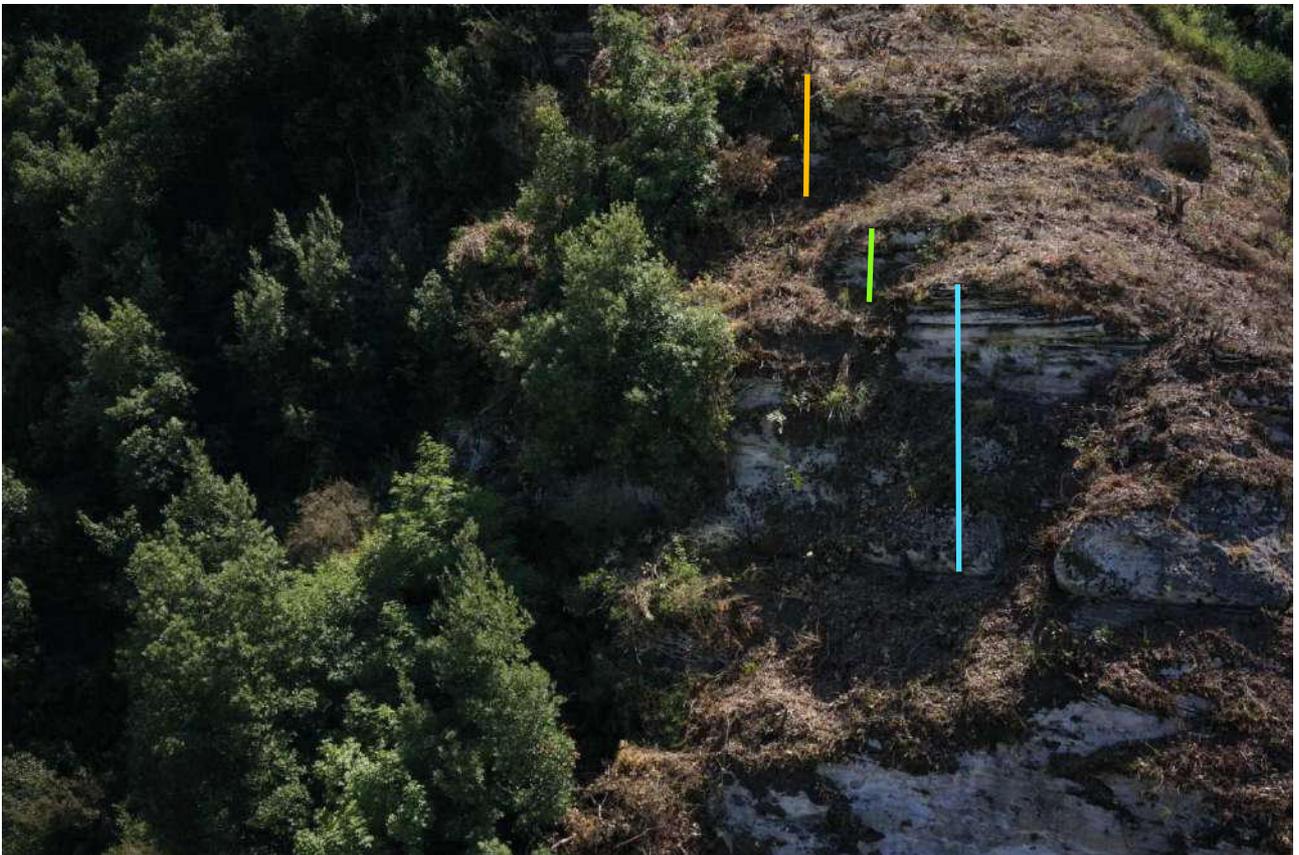
Foto 4 - Vista del tratto inferiore del versante NE. Sono ubicate orientativamente le scanline 5 (arancio), 6 (verde) e 7 (celeste). (Foto da drone per concessione dell'ing. Barone).

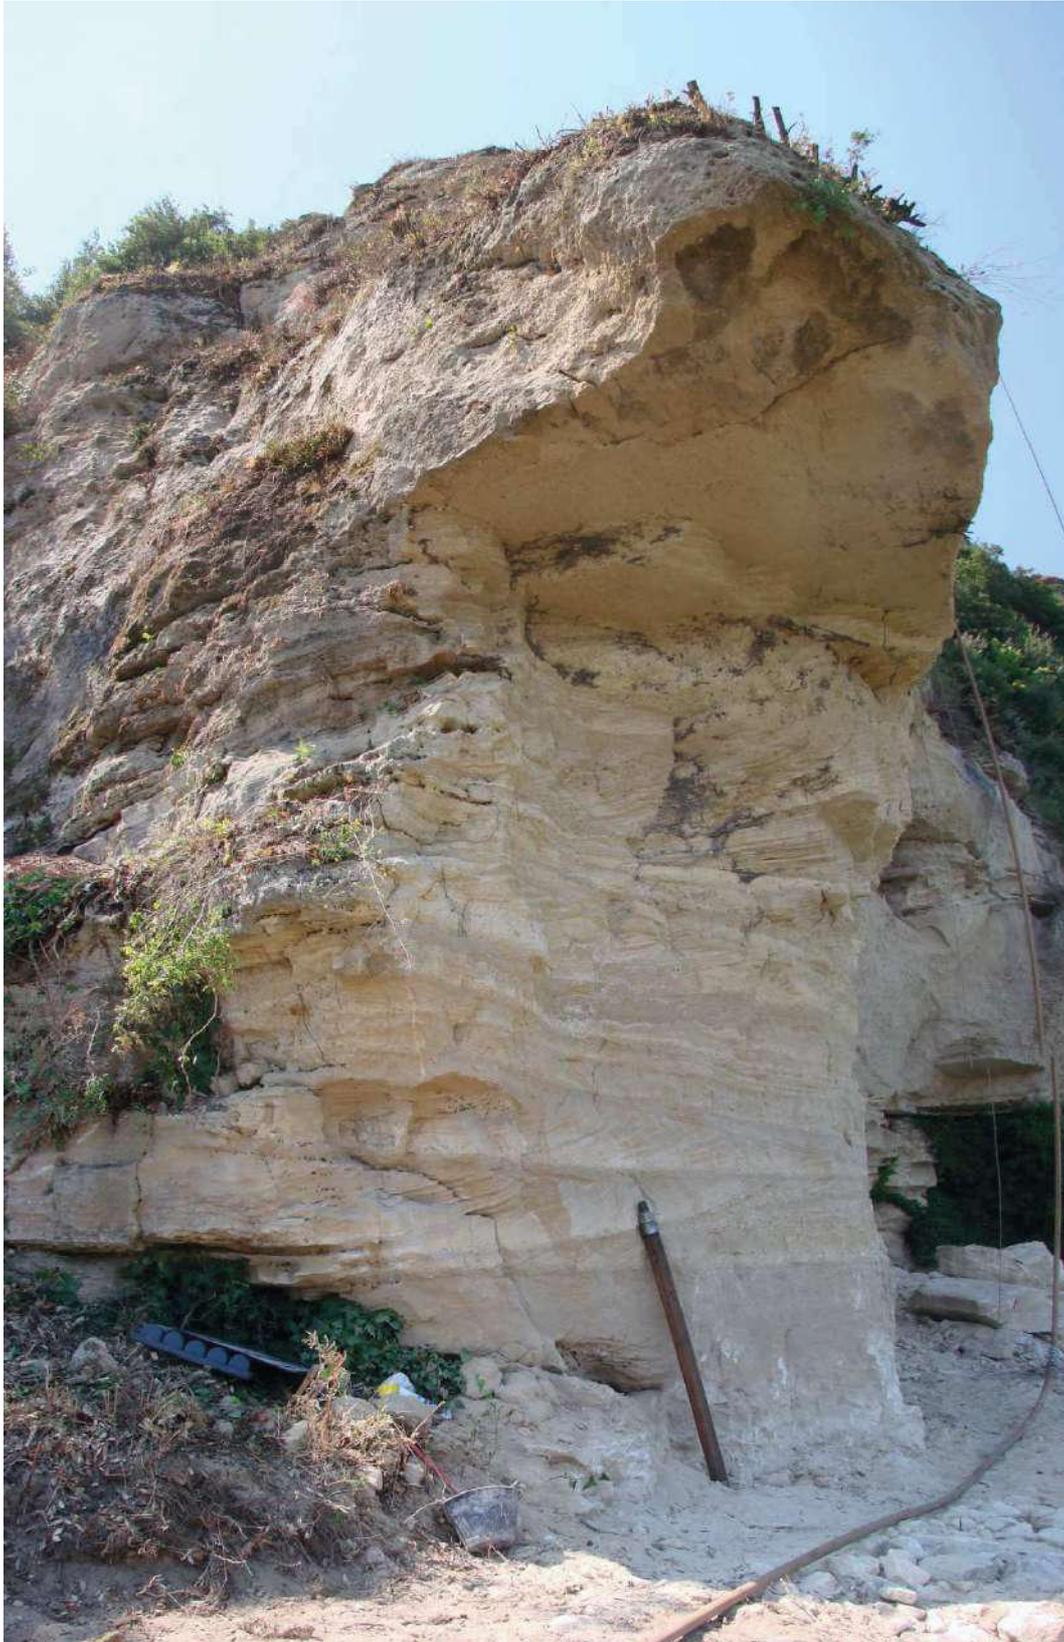
Foto 13 - Vista dell'evidente ammasso stratificato, prossimo alla base del versante roccioso, in corrispondenza del cambio di orientamento dei versanti. La parte a destra (orientata a NW) è quella aggettante, mentre quella a sinistra (orientata a NE) risulta più appoggiata. L'ammasso sbalza di circa 3 m, con un vuoto sottostante di circa 5 m.

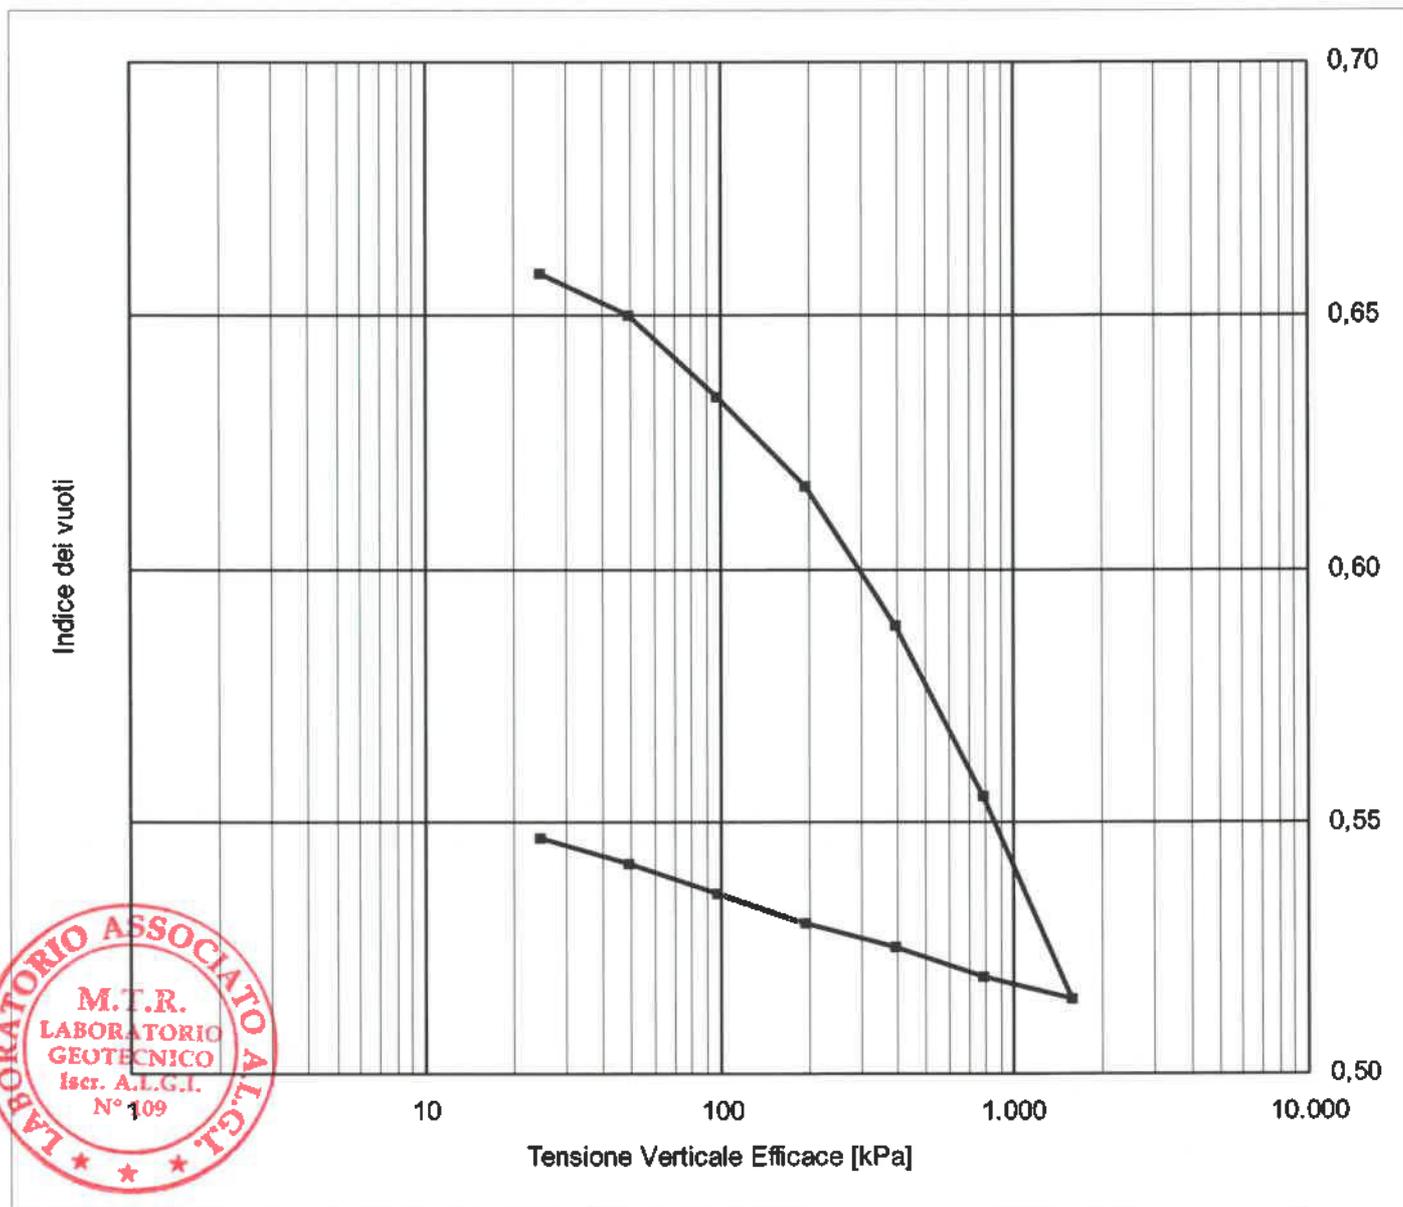
(Curva di compressibilità: Indice dei vuoti - Tensione verticale efficace ($\sigma'v$))

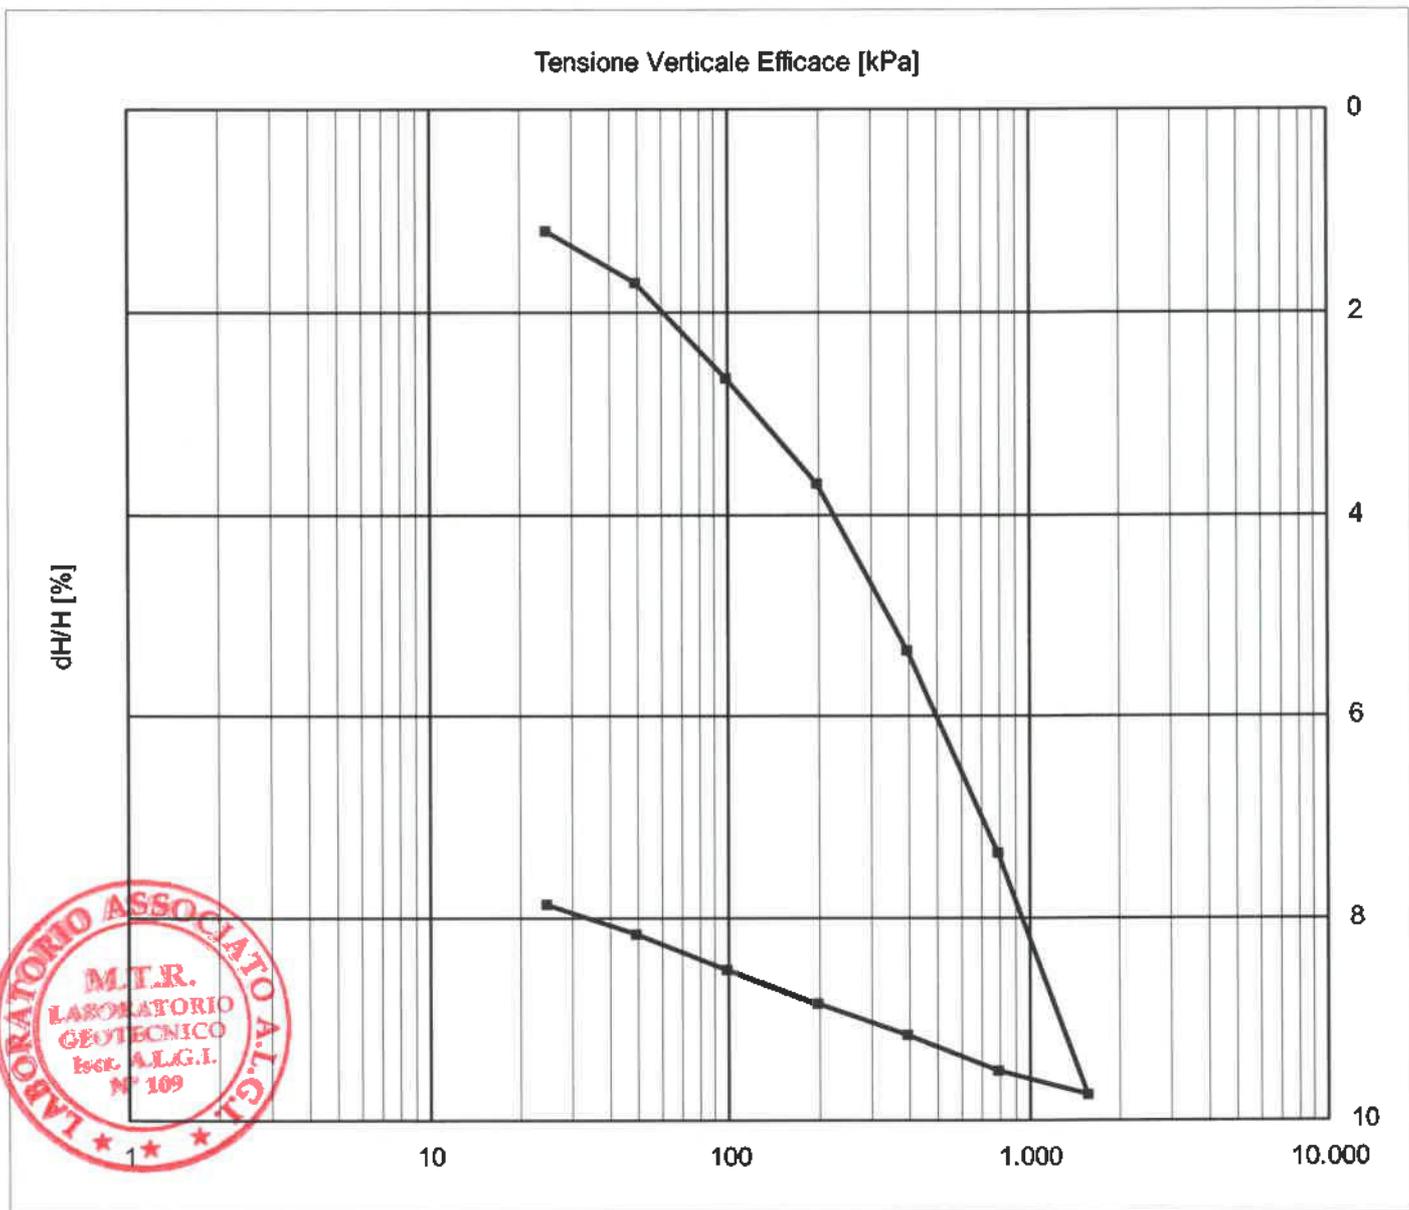
(Curva di compressibilità: Deformazione Verticale - Tensione verticale efficace ($\sigma'v$))

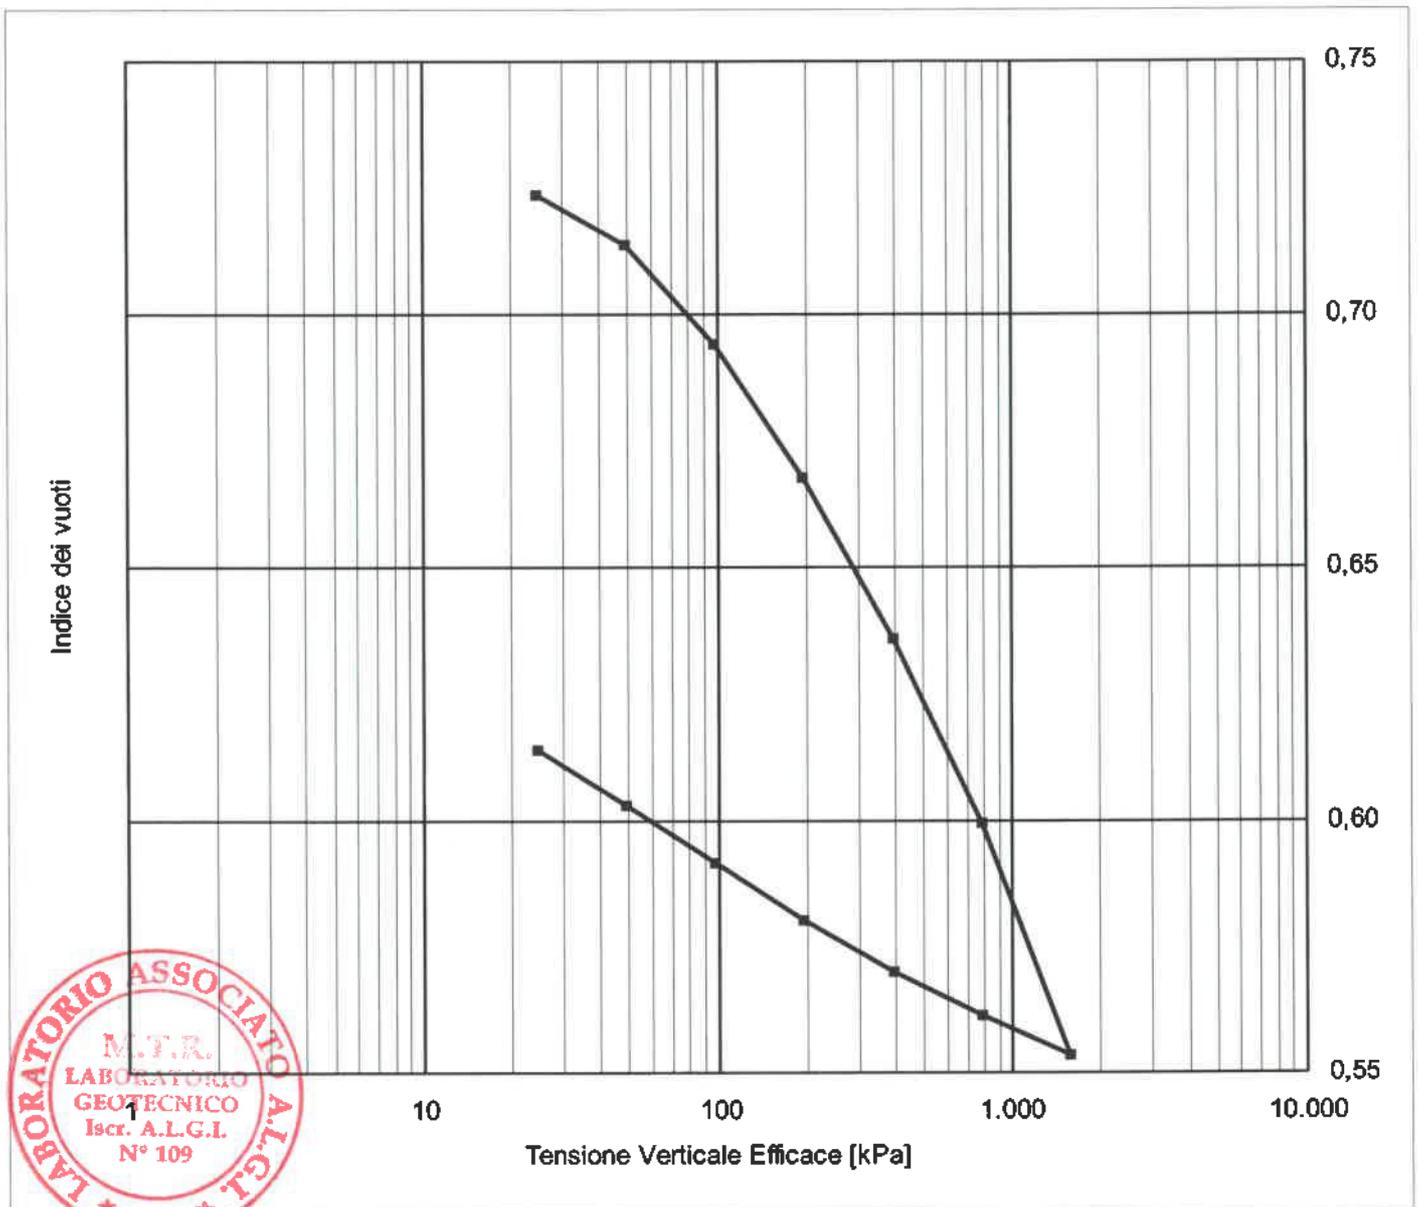
(Curva di compressibilità: Indice dei vuoti - Tensione verticale efficace ($\sigma'v$))

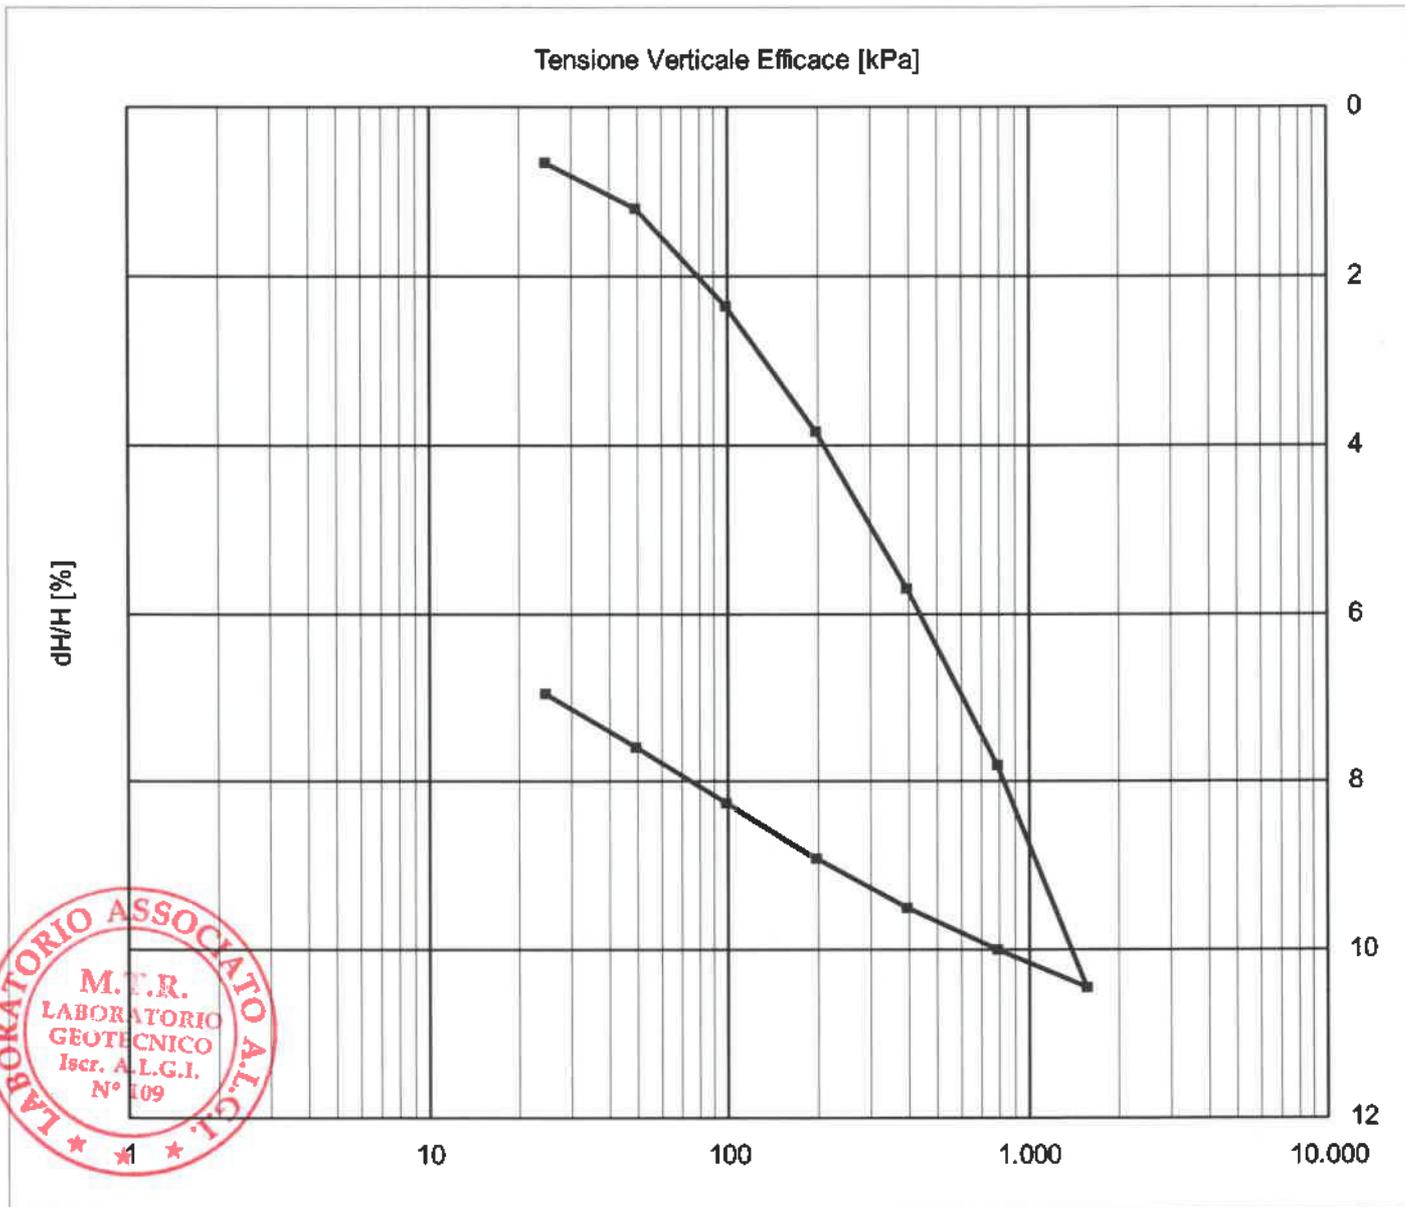
(Curva di compressibilità: Deformazione Verticale - Tensione verticale efficace ($\sigma'v$))

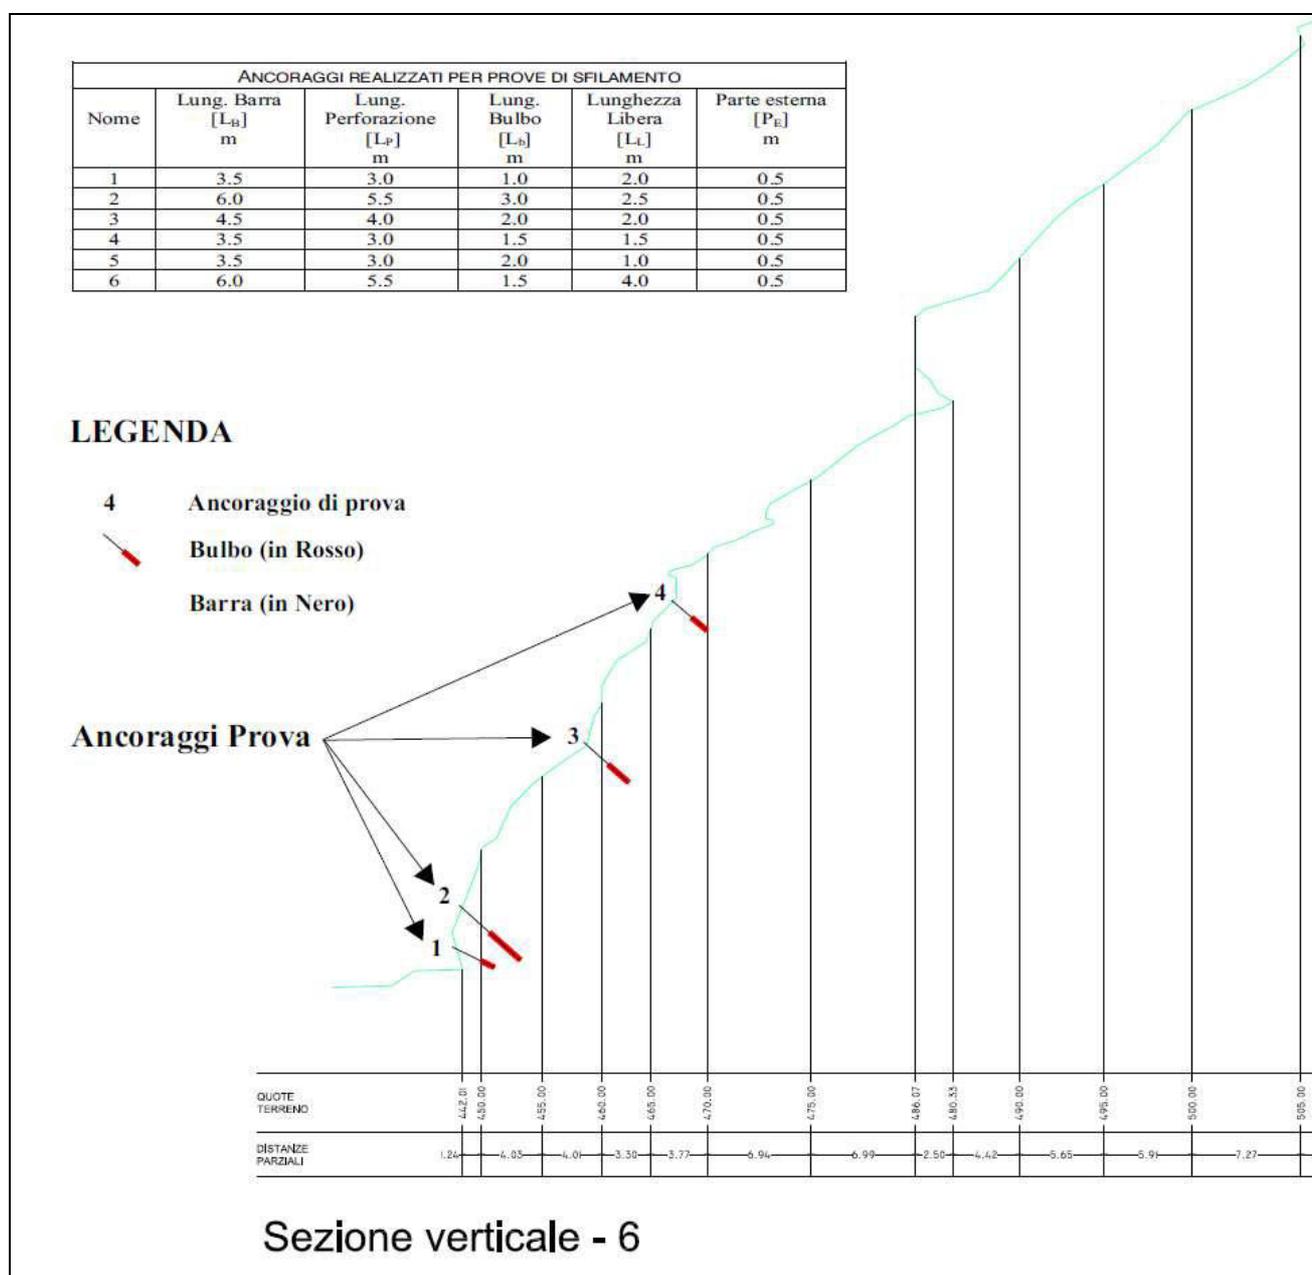
FIG. 01 : UBICAZIONE (APPROSSIMATIVA) DEGLI ANCORAGGI N. 1, 2, 3 E 4 LUNGO IL PROFILO DEFINITO DALLA SEZIONE N. 6

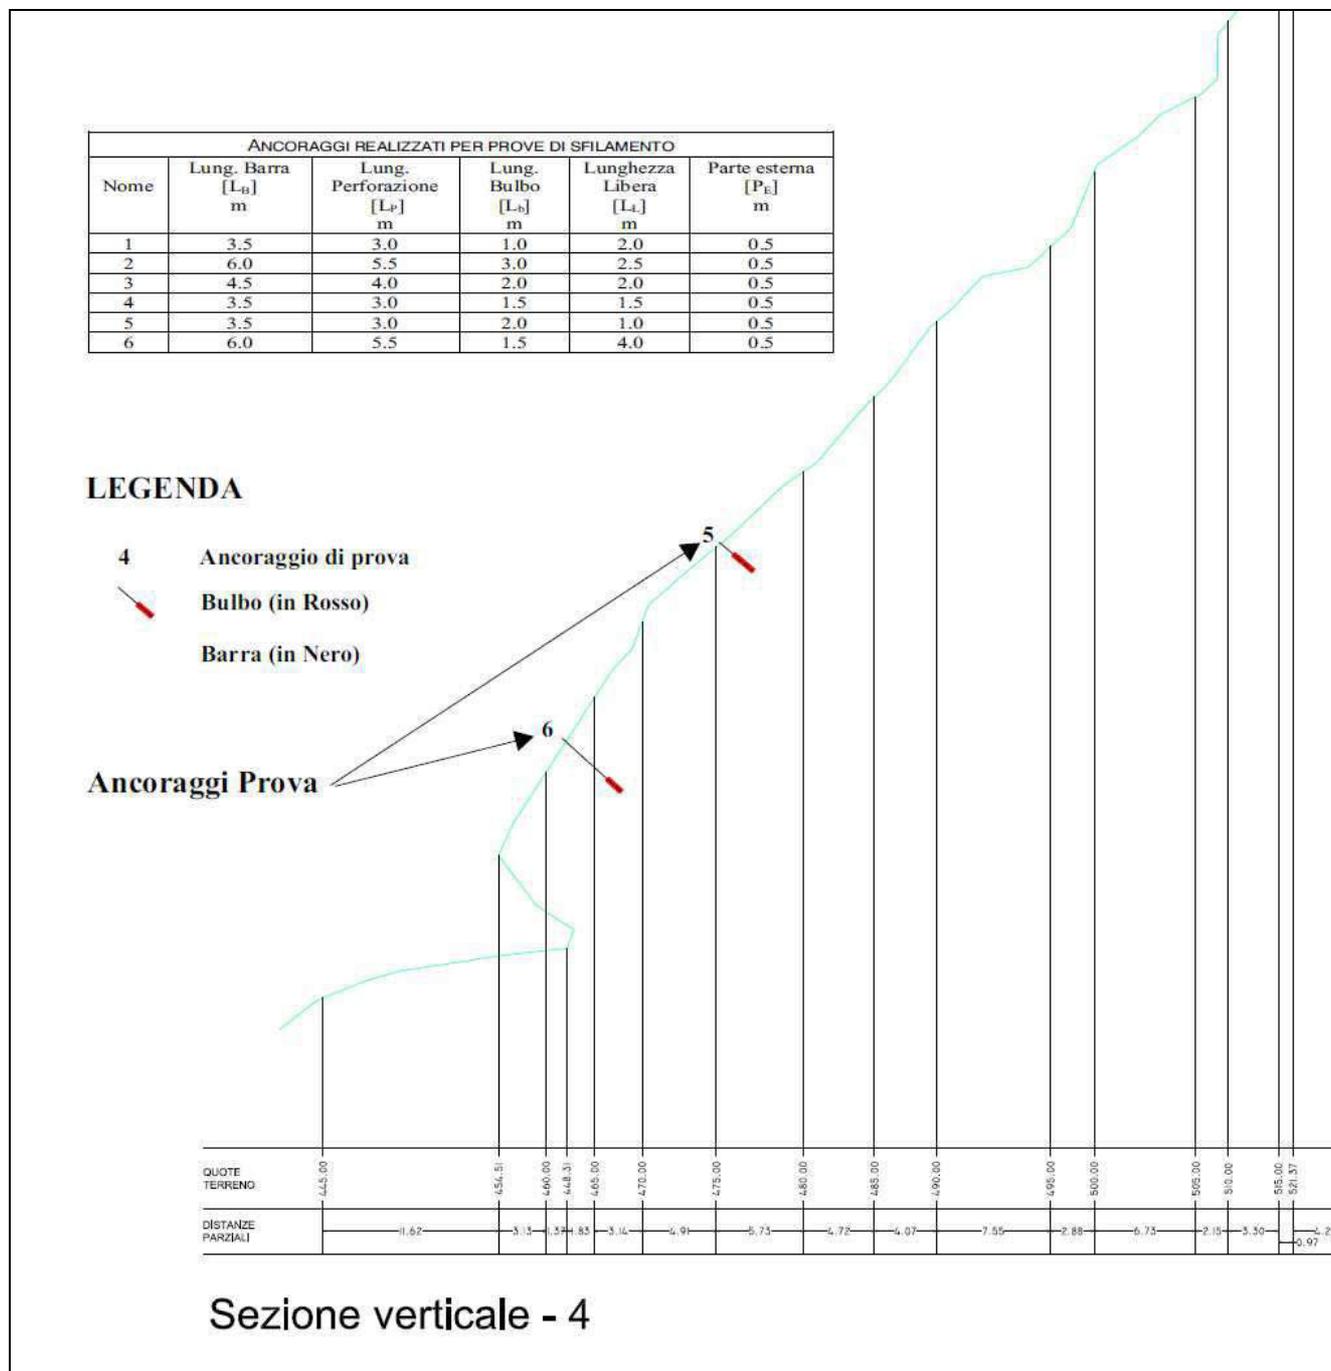
FIG. 02 : UBICAZIONE (APPROSSIMATIVA) DEGLI ANCORAGGI N. 5 E 6 LUNGO IL PROFILO DEFINITO DALLA SEZIONE

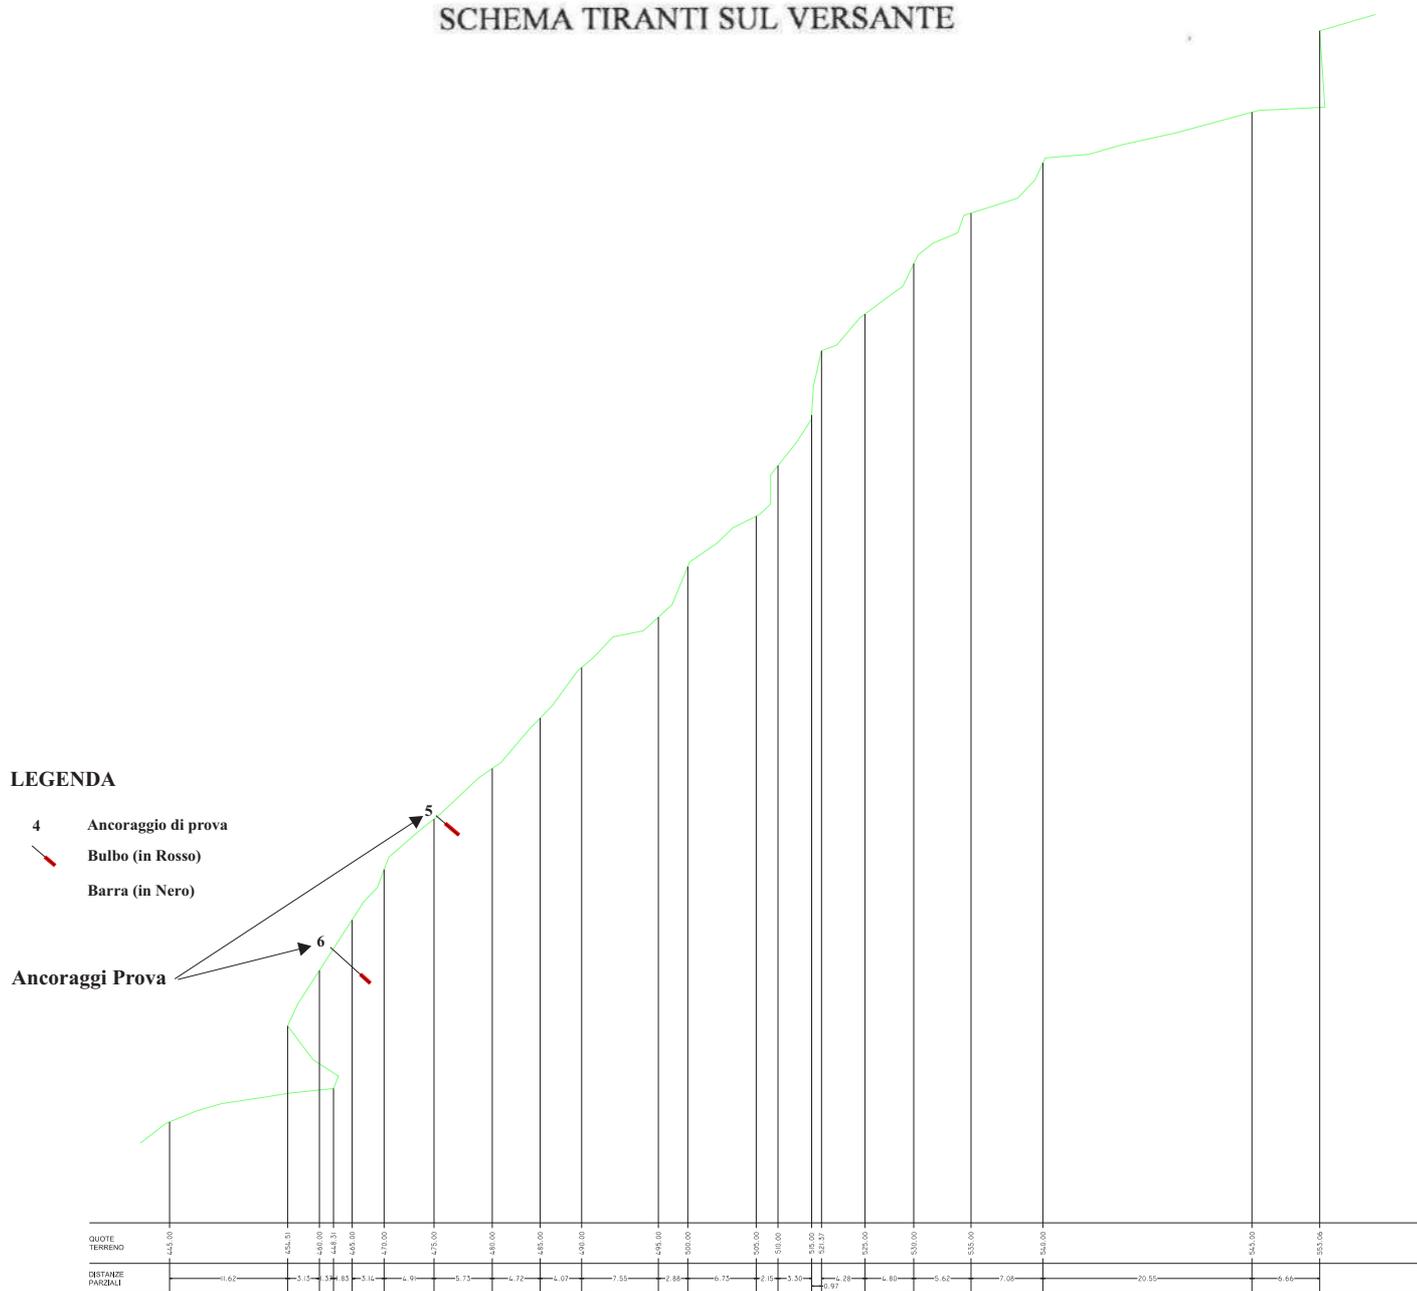
Sezione verticale - 4

SCHEMA TIRANTI SUL VERSANTE
