LAVORI URGENTI PER LA REALIZZAZIONE DI OPERE DI CONTENIMENTO E PROTEZIONE DI UN TRATTO DI VERSANTE A MONTE DELLA S.P. 54 IN LOCALITA' SOTTOCASTELLO RICADENTE NEL TERRITORIO DEL COMUNE DI ROMETTA.-

RELAZIONE GEOLOGICA

PROGETTO: LAVORI URGENTI PER LA REALIZZAZIONE DI OPERE DI CONTENIMENTO E PROTEZIONE DI UN TRATTO DI VERSANTE A MONTE DELLA S.P. 54 IN LOC. SOTTOCASTELLO"- RICADENTE NEL TERRITORIO DI ROMETTA (ME) – COD. ME 124 -

RELAZIONE GEOLOGICA PROGETTO ESECUTIVO

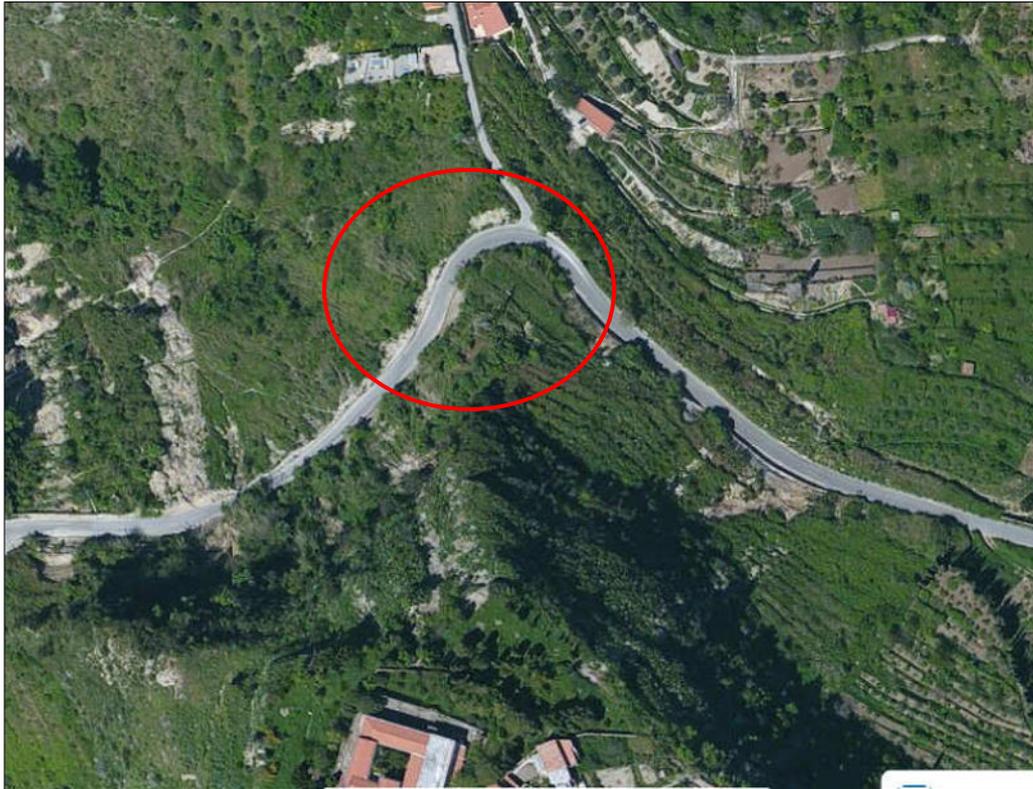
SITI D'INTERVENTO – località Sottocastello Comune di Rometta (Me) - Stralcio Ortofoto estratta da: The World Coordinate Converter – cerchio rosso area d'intervento in progetto.

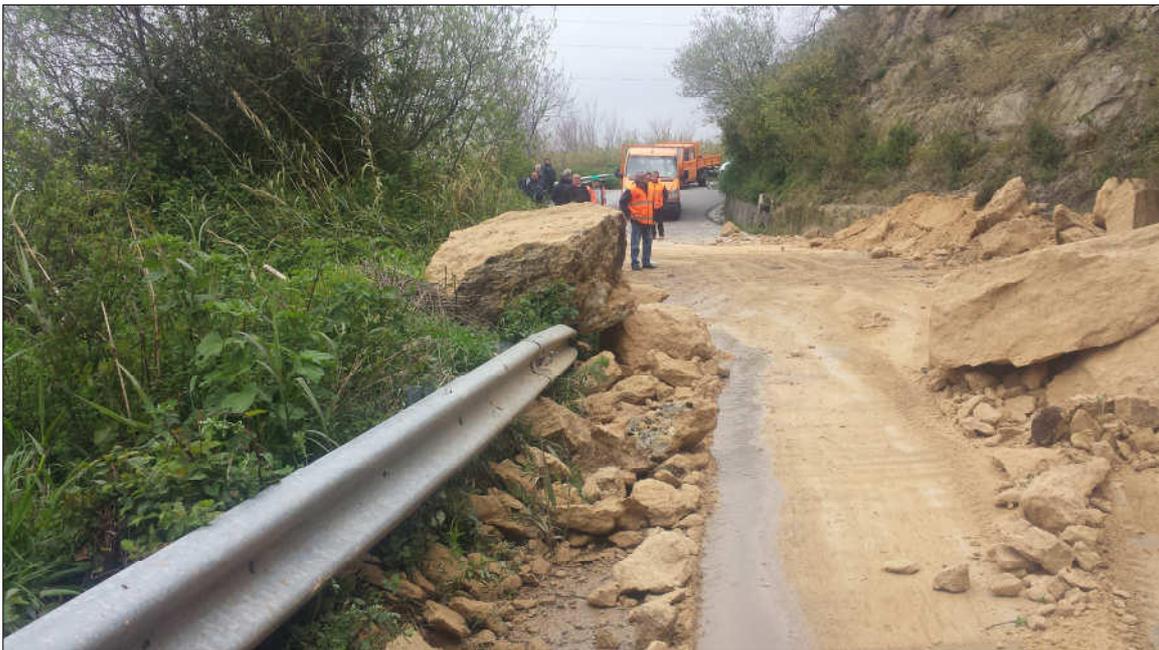
In primo piano: impatto sul piano viabile e barriere di protezione laterale danneggiate dai blocchi (foto 2015)

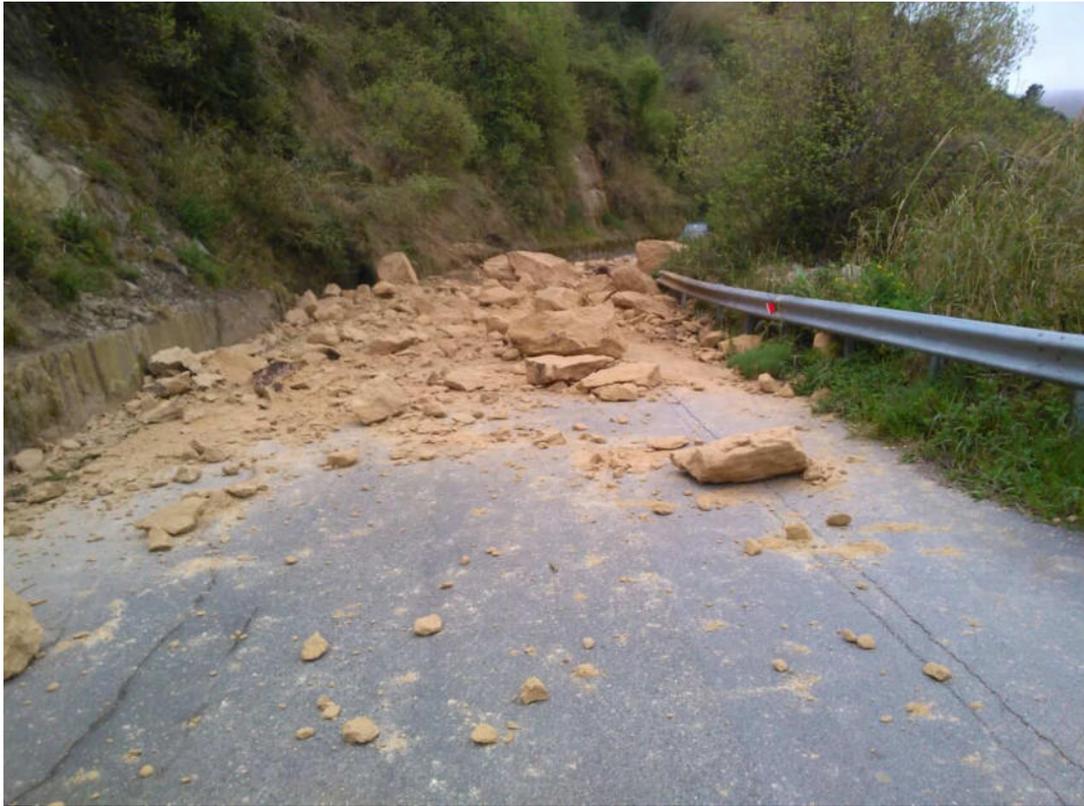
Corpo stradale sepolto dai blocchi e detriti crollati (foto 2015).

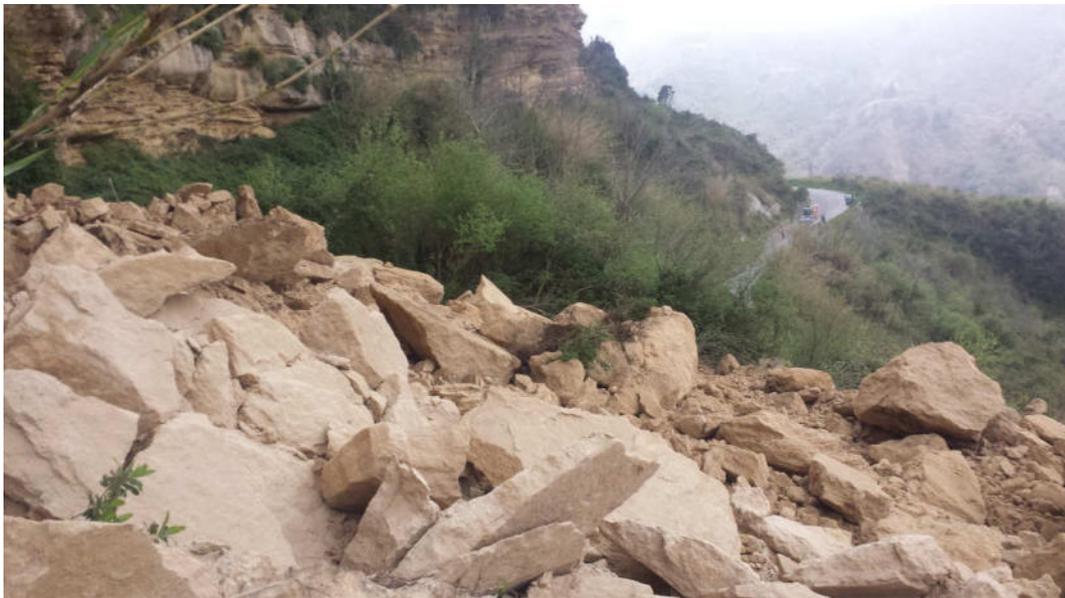
Accumulo di blocchi e detriti instabili sul versante (foto 2015).

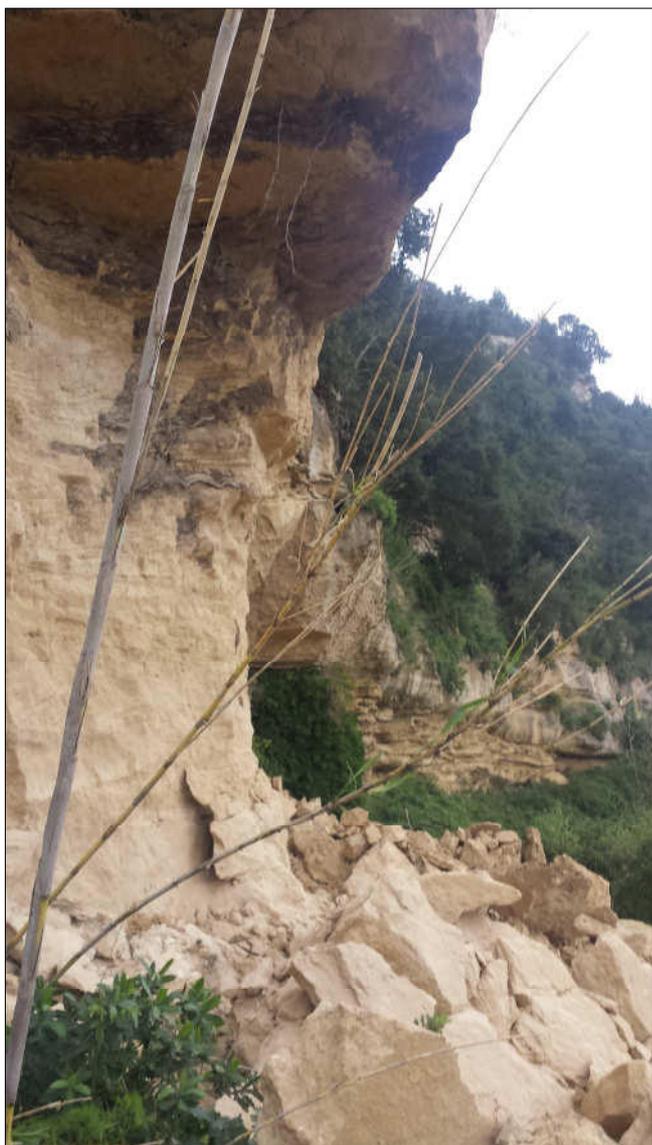
Particolare zona di distacco (foto 2015).

La zona di distacco della frana si è impostata a monte della S.P. 54 di Rometta lungo un versante che presenta valori di acclività elevati (vedi foto sotto) in corrispondenza di una parete rocciosa sub-verticale, aggettante, intensamente stratificata e, localmente fratturata, ove si disarticolano frammenti e blocchi instabili e che possono dare luogo a fenomeni di crollo esponendo a rischio sia la strada provinciale, sia una strada di accesso a fabbricati rurali poco distanti.

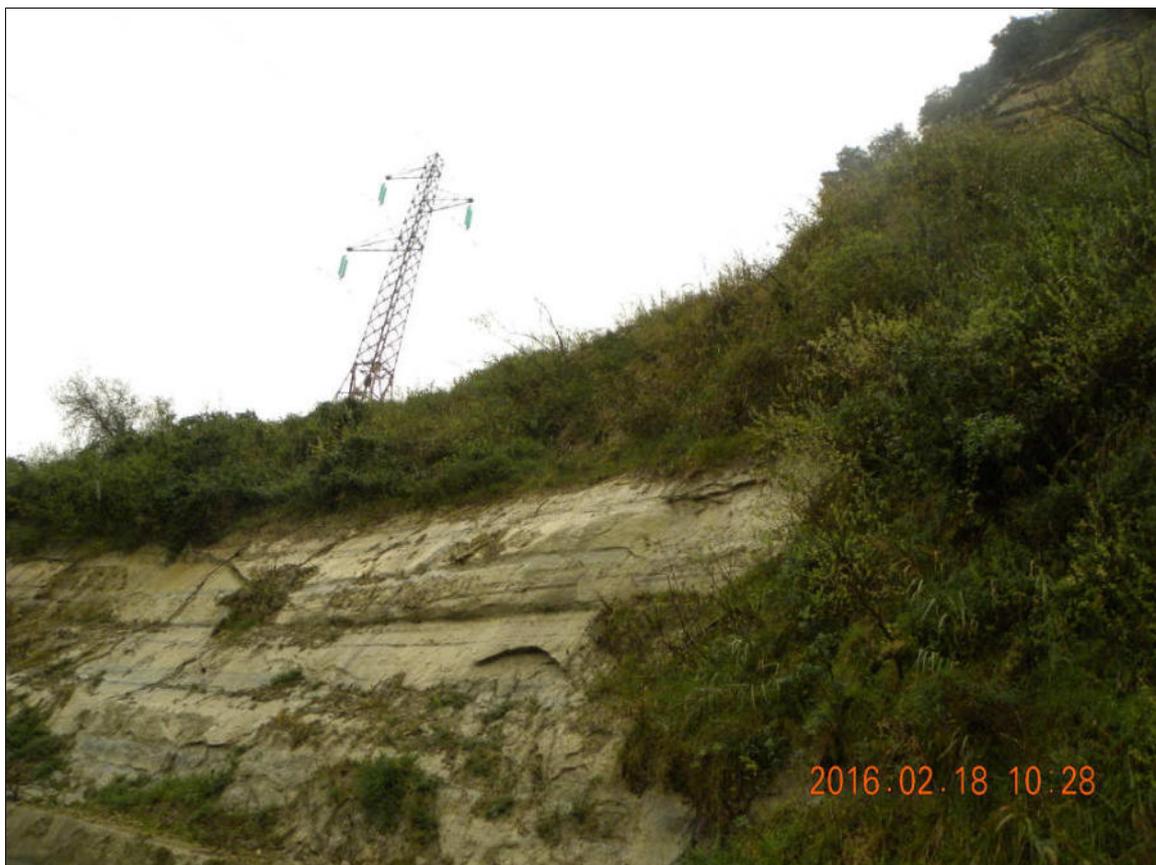
Vista di un tratto della scarpata immediatamente soprastante la sp. 54

A ciò si aggiunge che la porzione di versante immediatamente soprastante la strada provincia, in corrispondenza del versante meridionale dello sperone (vedi immagine sopra) essendo prevalentemente costituita da una facies sabbioso – limosa, almeno fin quasi alla base della rottura di pendenza da dove si innalza .Inoltre, da segnalare in prossimità del margine della scarpata immediatamente soprastante la strada, la presenza di un traliccio dell'energia elettrica (competenza TERNA) di cui si ritiene necessario verificare le condizioni di stabilità al piede ed esposizione al rischio di ulteriori crolli dalla parete soprastante.

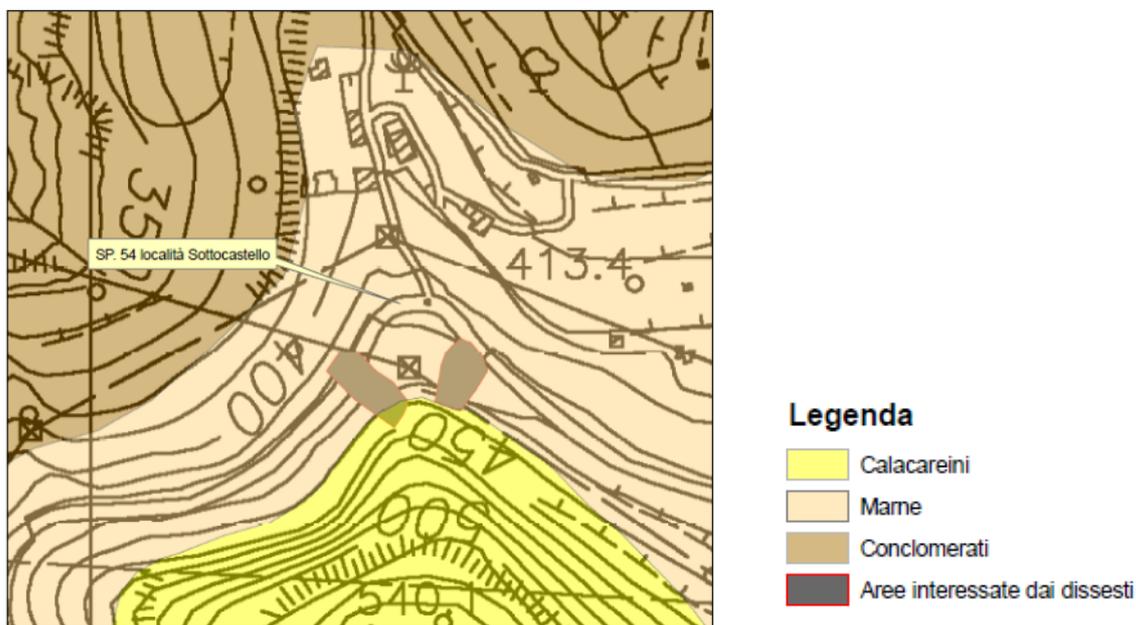
Stalcio carta geolitologica di dettaglio località Sottocastello

- **Coperture detritiche;**
- **Calcareini** (che costituiscono lo sperone roccioso da cui si sono generati i crolli);
- **Marne** (formano il sub strato e la scarpata immediatamente soprastante la strada esposta a dissesti tipo traslazionali planari e colamenti);
- **Conglomerati** (formazione S. Pier Niceto).

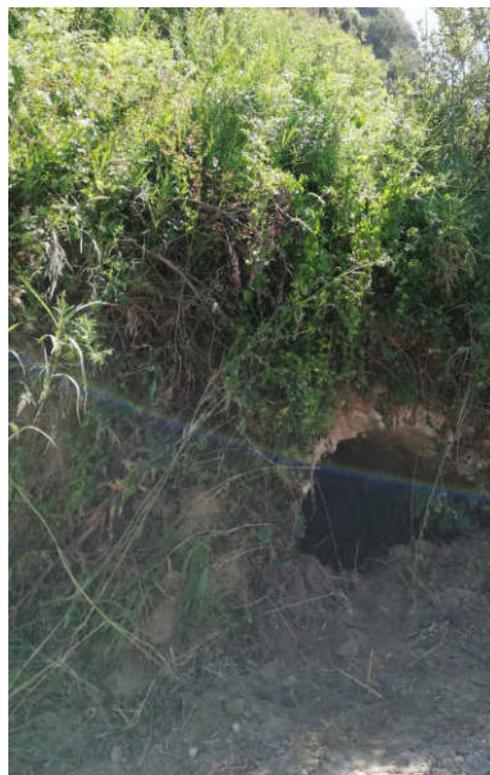
descritto, nel corso dei sopralluoghi è stata identificata la presenza di un'antica opera di "presa" di acqua ancora in buono stato di efficienza, ma che necessiterebbe di interventi manutentivi (vedi foto pagina precedente) posizionata in prossimità del traliccio. Mentre, più a monte, pressoché alla base del versante sub-verticale è stata osservata una venuta d'acqua, affioramento idrico per contatto e limite di permeabilità. Considerato che l'osservazione è stata effettuata nel mese di luglio si ritiene che nel periodo autunno-inverno la manifestazione sorgentizia sia più copiosa versandosi in modo incontrollato lungo il versante. Si ritiene quindi necessario prevedere opere di raccolta e smaltimento.

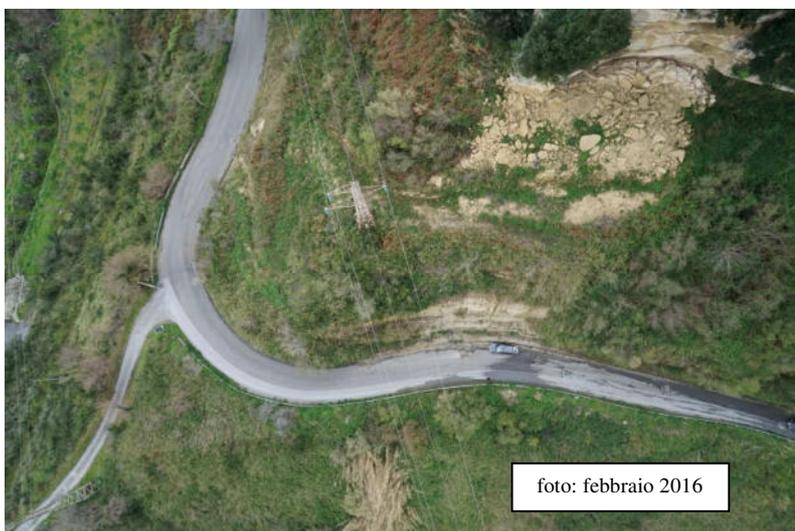
A questa tipologia di fenomeni è riconducibile la frana di crollo che nel 2015 ha interessato il fianco meridionale dello sperone collinare che conforma il margine nord-occidentale del placcone calcarenitico, in località Sottocastello, esponendo a rischio gli utenti della sottostante strada provinciale in quel tratto.

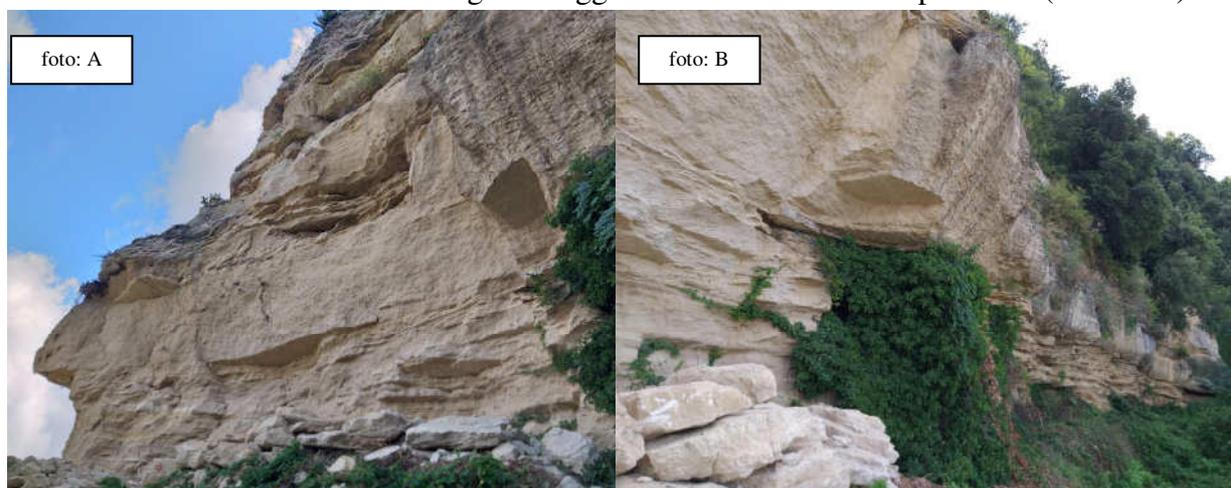
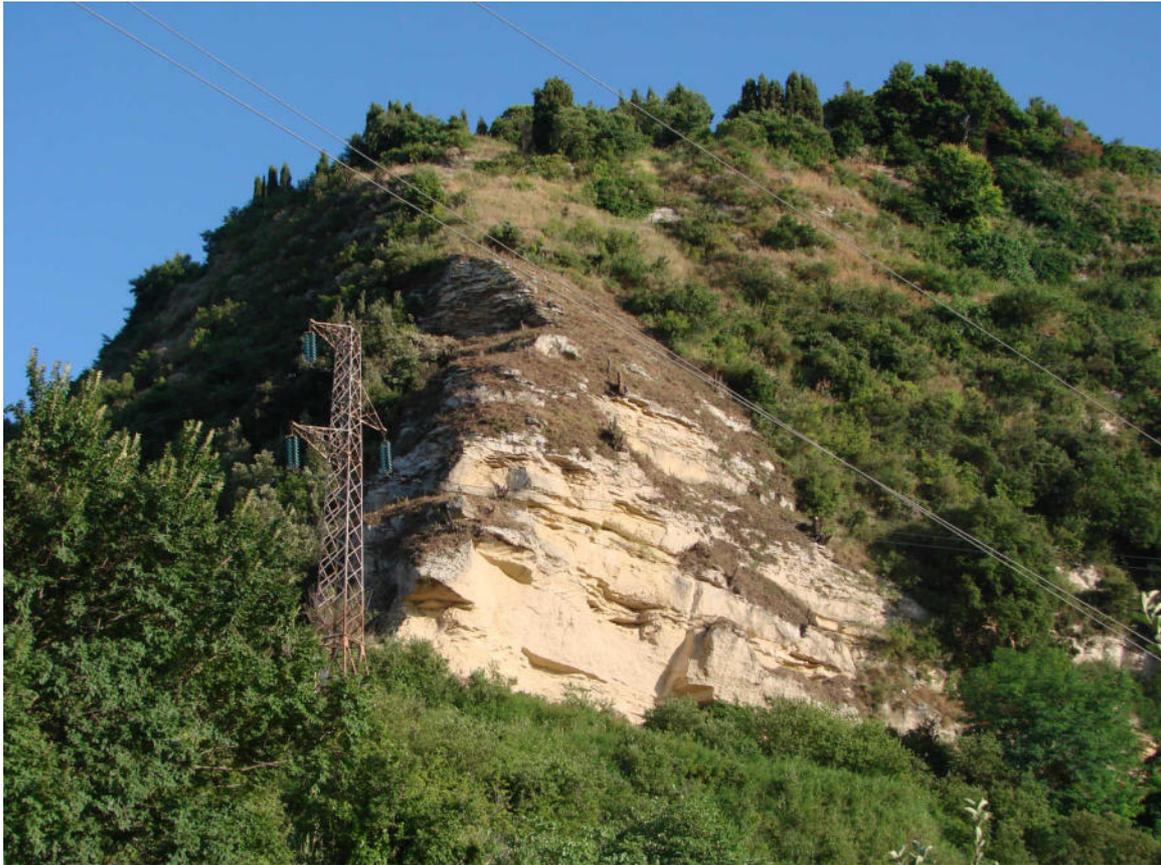
Allo scopo di meglio descrivere e definire il cinematisma dei fenomeni di dissesto è stato esperito da tecnico specializzato uno studio geostrutturale con tecniche alpinistiche ai cui esiti si rimanda per elementi di dettaglio. In sintesi la cinematica dei fenomeni di crollo che hanno interessato e che interesseranno l'evoluzione del versante è legata a processi di distacco di masse di calcareniti a prevalente andamento verticale ove la giacitura degli strati sembrerebbe non giocare un ruolo di rilievo, mentre la presenza di numerose possibili discontinuità sub-verticali porterebbe a rotture del tutto casuali degli strati, non appena il peso o l'alterazione determinino le condizioni per il distacco dalla parte retrostante dell'affioramento, ancora stabile, principalmente per effetto dello scalzamento nella porzione basale della scarpata ove è evidente una zona di arretramento con conseguente aggetto della formazione soprastante (foto sotto).

Il rilievo geostrutturale e geomeccanico ha, in particolare, segnalato, tra l'altro, la presenza di un oggetto roccioso (foto A della pagina precedente), identificato nella relazione dell'Ing. Bonamini con la foto 13, destinato a crollare ed il cui cinematismo potrà svilupparsi fino ad interessare la sottostante strada provinciale.

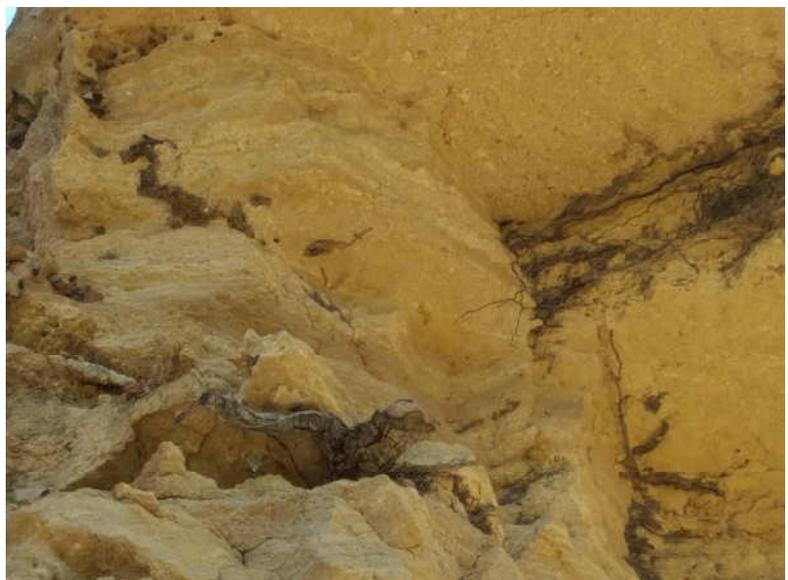
Inoltre, è stato osservato che tra le cause innescanti i fenomeni di crollo l'azione degli apparati radicali, specie delle essenze arboree, svolge una funzione in

alcuni casi determinante, sia per l'effetto "cuneo", sia per favorire l'infiltrazione idrica.

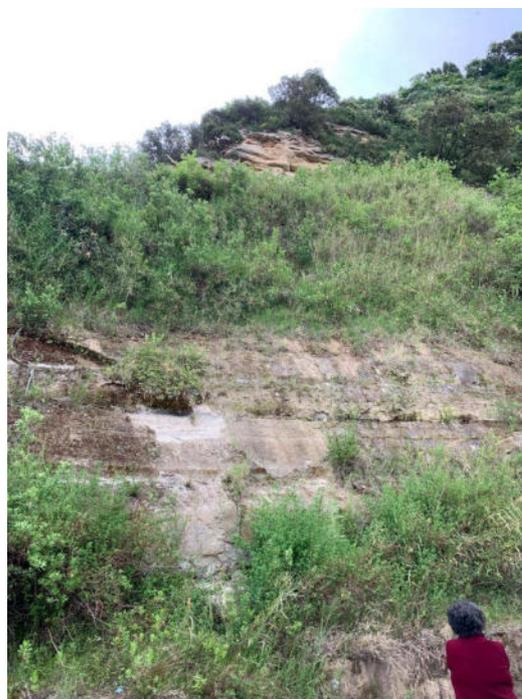
Lungo la porzione medio-inferiore del versante soprastante la strada provinciale (da quota 450,00 mt. circa in giù), costituito da una facies di sabbie ocracee nella porzione superiore (vedi sondaggio S.3), passanti a sabbie fini scarsamente argillose (sondaggio S.1) e ad argille sabbiose sabbie di colore

grigio (sondaggio S.2), è possibile il verificarsi di fenomeni di dissesto di volumetrie relativamente modeste di cunei di terreno prevalentemente dovute all'imbibizione degli stessi. Infatti, in occasione dei sopralluoghi condotti, anche successivamente a eventi meteo, è stata osservata la presenza di aree intrise d'acqua e
