COMUNE DI MESSINA - I.T.A.CUPPARI -

LAVORI URGENTI PER IL COMPLETAMENTO DEL RESTAURO DELLE FACCIATE, RESTAURO FACCIATE INTERNE, DELLA CAPPELLA, DELLA CUBA, E DI ALTRI AMBIENTI INTERNI ED ESTERNI DI IMPORTANZA STORICA

Elab.1	☐	Relazione Tecnica - Quadro Economico
Elab.2	☐	Computo metrico - Incidenza Mano d'Opera
Elab.3	☐	Elenco prezzi
Elab.4	☐	Analisi prezzi
Elab.5	☐	Capitolato Speciale d'Appalto
Tav 6/11b	■	Tavole Grafiche **Prosp. N ester. - Analisi Degrado**
Elab.7	☐	Cronoprogramma
Elab.8	☐	Piano di Sicurezza e Coordinamento
Elab.9	☐	Piano di Manutenzione

ANALISI DEL DEGRADO

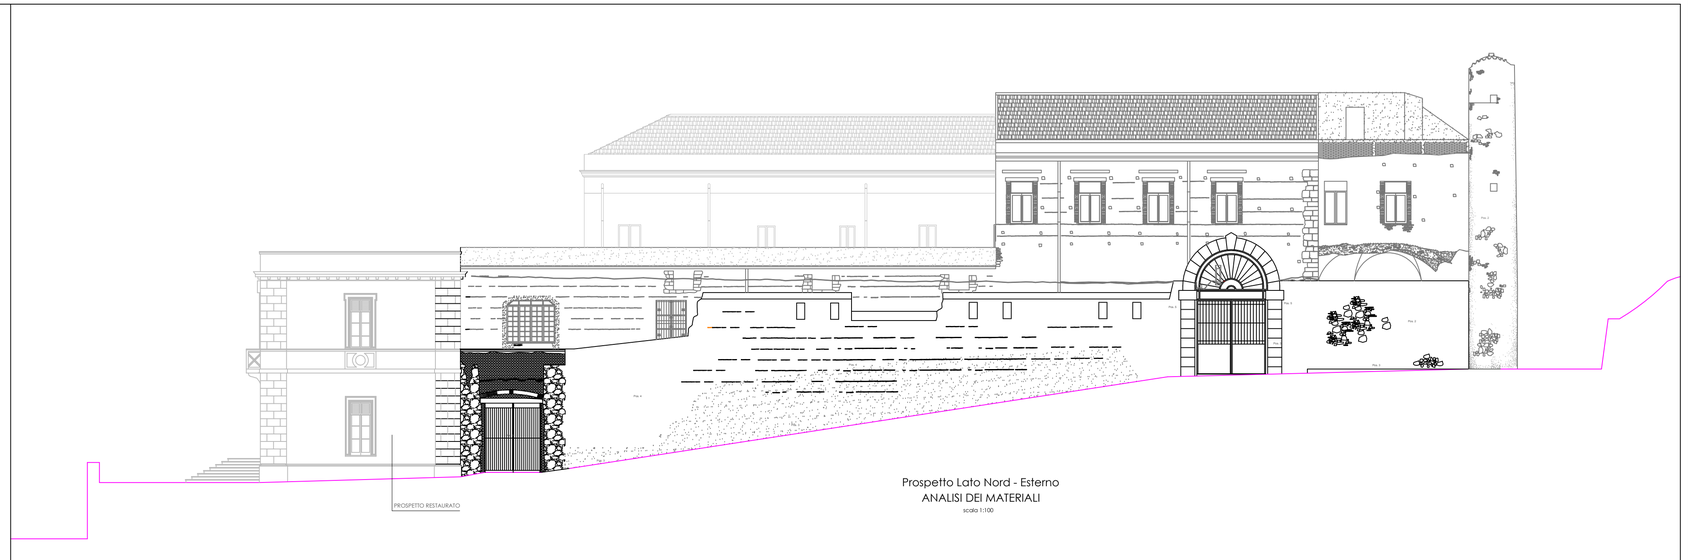
Prospetto Lato Nord - Esterno
ANALISI DEI MATERIALI
scala 1:100

Pos. 1
Distacco di intonaco

Pos. 2
Erosione di intonaco

Pos. 3
Patina biologica

Pos. 4
Assenza totale di intonaco

Pos. 5
Colaticcio

Pos. 9
Degrado antropico
